Diagnóstico da Calçada	Qualidade do Serviço	
Endereço: Av. Portugal, 2336	64	C
Data do Registro: 16/11/2019 12:50:11		
Num. Lote CTM: 200004301220

Diagnóstico da Calçada	Qualidade do Serviço		Complemento do Diagnóstico
Endereço: Av. Portugal, 2336	64	C	
Data do Registro: 16/11/2019 12:50:11			
Num. Lote CTM: 200004301220

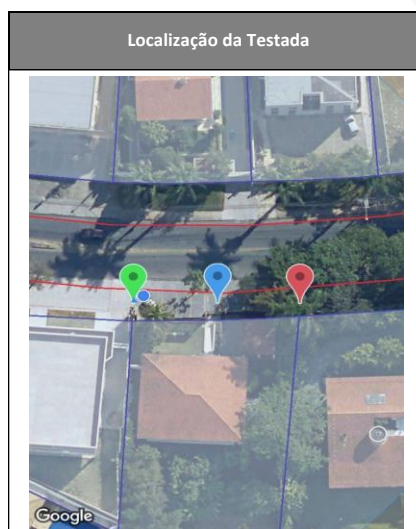
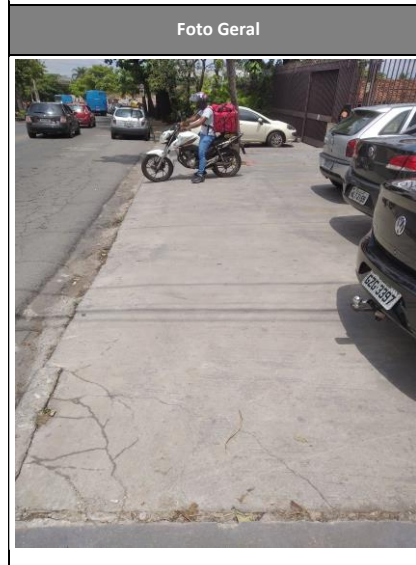
ID	Itens Avaliados	Respostas	Nota
P_1	O Mobiliário urbano está dentro da faixa de serviço de 70 cm ?	Sim	-
P_2	Qual a largura livre do Passeio ?	Entre 1.20 m e 1.50 m	6
P_3	Tipo de revestimento da calçada ?	Concreto	10
P_4	Existência de Buracos ?	Nenhum	10
P_5	Condições Gerais do Piso e meio-fio da calçada ?	Ótimo(a)	10
P_6	Presença de desníveis ?	Médio	3
P_7	Tem rebaixamento de calçada para Pedestre ?	Não	10
P_8	Possui piso tátil ao longo da Calçada ?	Não	-
P_9	A calçada Possui Rebaixamento de Veículos correto ?	Não	0
P_10	Existência de altura livre menor que 2,10 m ?	Não	-
P_11	O Passeio está no padrão da SMPU ?	Não	0
P_12	A testada possui prática de estacionamento sobre o passeio ?	Não	10
P_13	Existe algum dispositivo de Drenagem sobre a calçada ?	Não	0
P_14	Existe PED em frente a testada ?	Não	-
P_15	Existe FTP em frente a testada ?	Não	-
P_16	Classificação geral da calçada pelo pesquisador.	Regular	5
