Diagnóstico da Calçada	Qualidade do Serviço	
Endereço: Rua Rio Grande do Norte, 888	75	B
Data do Registro: 14/11/2019 11:40:34		
Num. Lote CTM: 10144000430

Diagnóstico da Calçada	Qualidade do Serviço		Complemento do Diagnóstico
Endereço: Rua Rio Grande do Norte, 888 Data do Registro: 14/11/2019 11:40:34 Num. Lote CTM: 10144000430	75	B

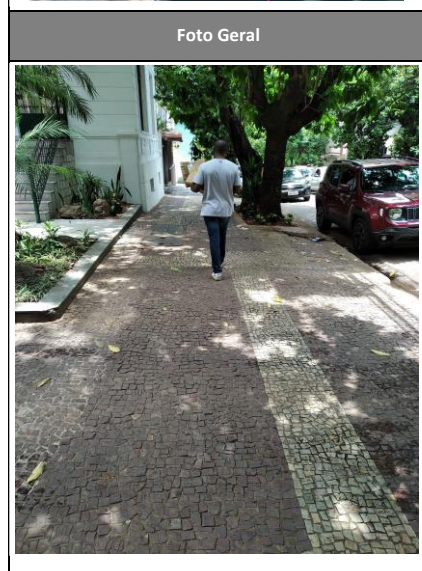
ID	Itens Avaliados	Respostas	Nota
P_1	O Mobiliario urbano está dentro da faixa de serviço de 70 cm ?	Sim	-
P_2	Qual a largura livre do Passeio ?	Acima de 1.50 m	10
P_3	Tipo de revestimento da caçada ?	Pedra Portuguesa	8
P_4	Existencia de Buracos ?	Nenhum	5
P_5	Condições Gerais do Piso e meio-fio da calçada ?	Ótimo(a)	10
P_6	Presença de desniveis ?	Leve	10
P_7	Tem rebaixamento de calçada para Pedestre ?	Não	7
P_8	Possui piso tátil ao longo da Calçada ?	Não	-
P_9	A calçada Possui Rebaixamento de Veiculos correto ?	Não	0
P_10	Existencia de altura livre menor que 2,10 m ?	Não	-
P_11	O Passeio está no padrao da SMPU ?	Não	0
P_12	A testada possui prática de estacionamento sobre o passeio ?	Não	10
P_13	Existe algum dispositivo de Drenagem sobre a calçada ?	Não	0
P_14	Existe PED em frente a testada ?	Não	-
P_15	Existe FTP em frente a testada ?	Não	-
P_16	Classificação geral da calçada pelo pesquisador.	Ótimo(a)	10
