Lote 4 - Rota: Contorno

Diagnóstico da Calçada	Qualidade do Serviço	
Endereço: Av.Contorno, 2267	73	B
Data do Registro: 04/11/2019 14:55:05		
Num. Lote CTM: 60004800080

FRATAR
ENGENHARIA CONSULTIVA

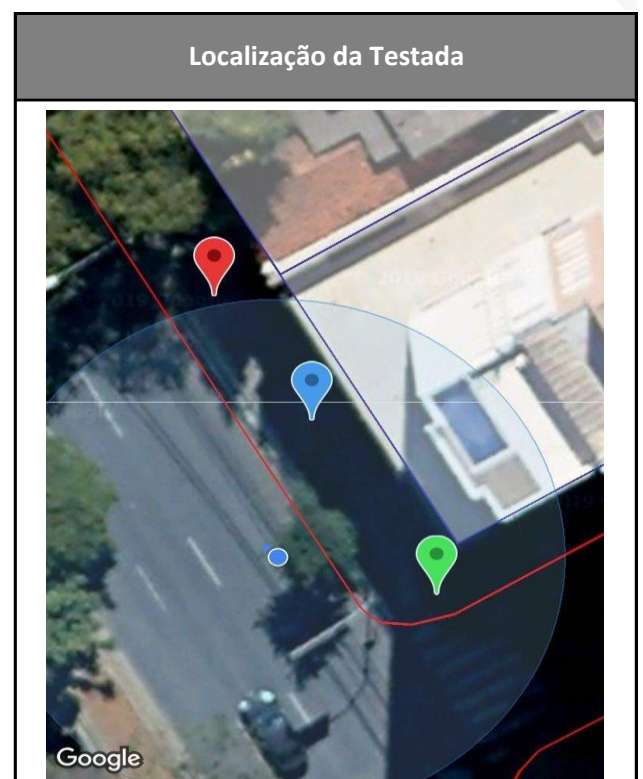
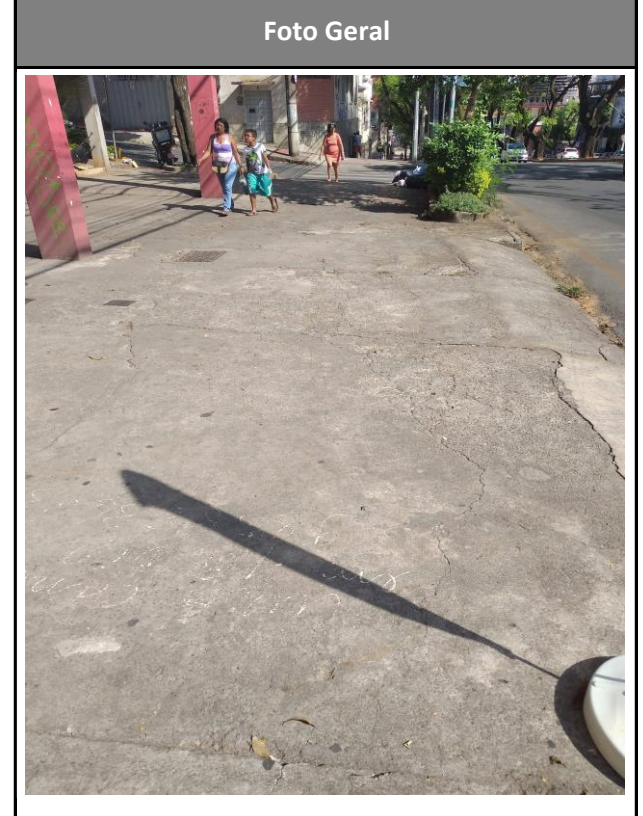
ID	Itens Avaliados	Respostas	Nota
P_1	O Mobiliário urbano está dentro da faixa de serviço de 70 cm ?	Sim	-
P_2	Qual a largura livre do Passeio ?	Acima de 1.50 m	10
P_3	Tipo de revestimento da calçada ?	Concreto	10
P_4	Existencia de Buracos ?	Poucos	5
P_5	Condições Gerais do Piso e meio-fio da calçada ?	Ótimo(a)	10
P_6	Presença de desniveis ?	Leve	7
P_7	Tem rebaixamento de calçada para Pedestre ?	Sim	6
P_8	Possui piso tátil ao longo da Calçada ?	Não	-
P_9	A calçada Possui Rebaixamento de Veiculos correto ?	Sim	10
P_10	Existencia de altura livre menor que 2,10 m ?	Não	-
P_11	O Passeio está no padrao da SMPU ?	Não	0
P_12	A testada possui prática de estacionamento sobre o passeio ?	Não	10
P_13	Existe algum dispositivo de Drenagem sobre a calçada ?	Não	0
P_14	Existe PED em frente a testada ?	Não	-
P_15	Existe FTP em frente a testada ?	Sim	-
P_16	Classificação geral da calçada pelo pesquisador.	Regular	5
