Diagnóstico da Calçada	Qualidade do Serviço	
Endereço: Rua Curitiba, 1709	55	C
Data do Registro: 12/11/2019 10:44:58		
#N/D

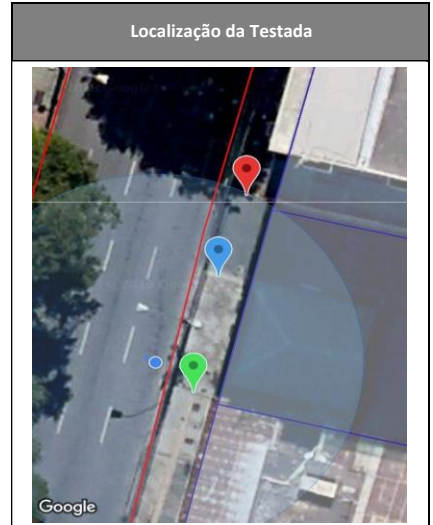
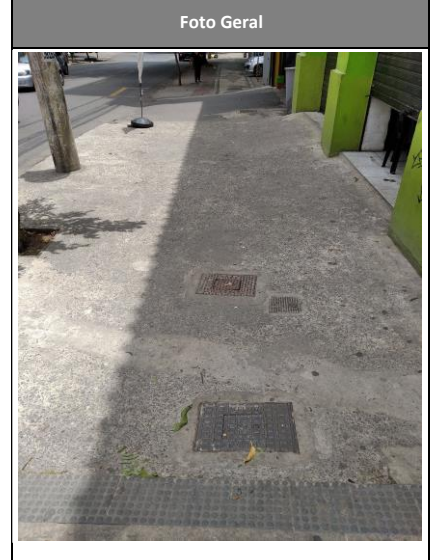
ID	Itens Avaliados	Respostas	Nota
P_1	O Mobiliário urbano está dentro da faixa de serviço de 70 cm ?	Sim	-
P_2	Qual a largura livre do Passeio ?	Acima de 1.50 m	10
P_3	Tipo de revestimento da calçada ?	Concreto	10
P_4	Existência de Buracos ?	Poucos	5
P_5	Condições Gerais do Piso e meio-fio da calçada ?	Regular	5
P_6	Presença de desníveis ?	Severo	0
P_7	Tem rebaixamento de calçada para Pedestre ?	Não	10
P_8	Possui piso tátil ao longo da Calçada ?	Não	-
P_9	A calçada Possui Rebaixamento de Veículos correto ?	Não	0
P_10	Existência de altura livre menor que 2,10 m ?	Não	-
P_11	O Passeio está no padrão da SMPU ?	Não	0
P_12	A testada possui prática de estacionamento sobre o passeio ?	Não	10
P_13	Existe algum dispositivo de Drenagem sobre a calçada ?	Não	0
P_14	Existe PED em frente a testada ?	Não	-
P_15	Existe FTP em frente a testada ?	Não	-
P_16	Classificação geral da calçada pelo pesquisador.	Regular	5
