Diagnóstico da Calçada	Qualidade do Serviço	
Endereço: Av. Portugal, 2777	67	C
Data do Registro: 19/11/2019 10:25:20		
Num. Lote CTM: 200072400450

Diagnóstico da Calçada	Qualidade do Serviço		Complemento do Diagnóstico
Endereço: Av. Portugal, 2777	67	C	
Data do Registro: 19/11/2019 10:25:20			
Num. Lote CTM: 200072400450

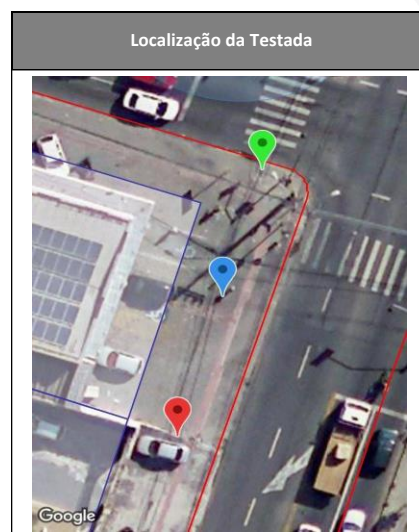
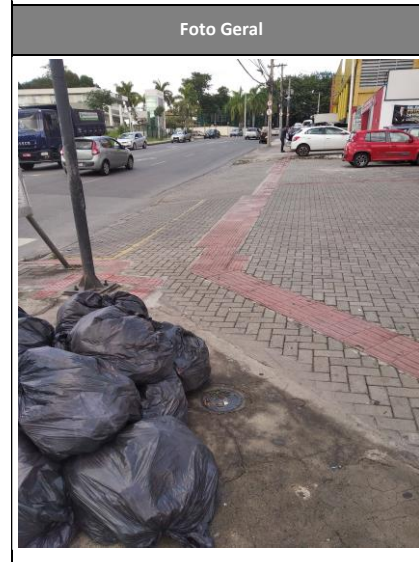
ID	Itens Avaliados	Respostas	Nota
P_1	O Mobiliário urbano está dentro da faixa de serviço de 70 cm ?	Sim	-
P_2	Qual a largura livre do Passeio ?	Acima de 1.50 m	10
P_3	Tipo de revestimento da calçada ?	Bloco Intertravado de Concreto	10
P_4	Existência de Buracos ?	Poucos	5
P_5	Condições Gerais do Piso e meio-fio da calçada ?	Ótimo(a)	10
P_6	Presença de desníveis ?	Severo	0
P_7	Tem rebaixamento de calçada para Pedestre ?	Sim	7
P_8	Possui piso tátil ao longo da Calçada ?	Sim	-
P_9	A calçada Possui Rebaixamento de Veículos correto ?	Sim	10
P_10	Existência de altura livre menor que 2,10 m ?	Não	-
P_11	O Passeio está no padrão da SMPU ?	Não	0
P_12	A testada possui prática de estacionamento sobre o passeio ?	Não	10
P_13	Existe algum dispositivo de Drenagem sobre a calçada ?	Não	0
P_14	Existe PED em frente a testada ?	Não	-
P_15	Existe FTP em frente a testada ?	Sim	-
P_16	Classificação geral da calçada pelo pesquisador.	Regular	5
