Lote 4 - Rota: Contorno

Diagnóstico da Calçada	Qualidade do Serviço	
Endereço: Av. Contorno, s/nº	74	B
Data do Registro: 30/10/2019 10:40:33		
Num. Lote CTM: 40002700200

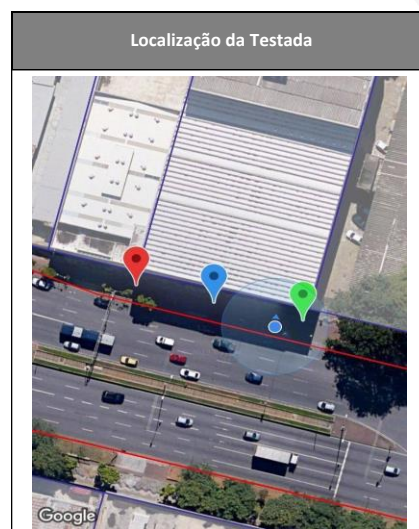
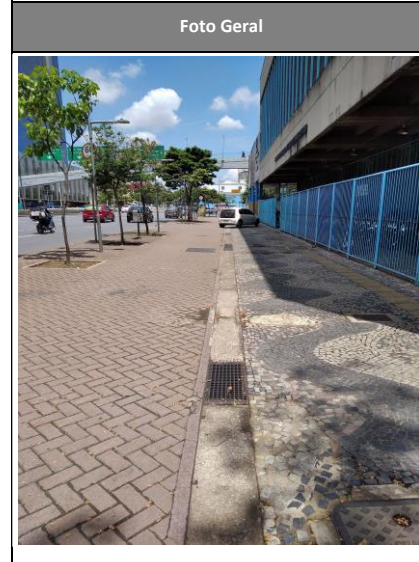
ID	Itens Avaliados	Respostas	Nota
P_1	O Mobiliário urbano está dentro da faixa de serviço de 70 cm ?	Sim	-
P_2	Qual a largura livre do Passeio ?	Entre 1.20 m e 1.50 m	6
P_3	Tipo de revestimento da calçada ?	Pedra Portuguesa	8
P_4	Existência de Buracos ?	Nenhum	10
P_5	Condições Gerais do Piso e meio-fio da calçada ?	Ótimo(a)	10
P_6	Presença de desníveis ?	Nenhum	10
P_7	Tem rebaixamento de calçada para Pedestre ?	Não	10
P_8	Possui piso tátil ao longo da Calçada ?	Sim	-
P_9	A calçada Possui Rebaixamento de Veículos correto ?	Sim	10
P_10	Existência de altura livre menor que 2,10 m ?	Não	-
P_11	O Passeio está no padrão da SMPU ?	Não	0
P_12	A testada possui prática de estacionamento sobre o passeio ?	Sim	0
P_13	Existe algum dispositivo de Drenagem sobre a calçada ?	Sim	0
P_14	Existe PED em frente a testada ?	Não	-
P_15	Existe FTP em frente a testada ?	Não	-
P_16	Classificação geral da calçada pelo pesquisador.	Ótimo(a)	10
