Diagnóstico da Calçada	Qualidade do Serviço	
Endereço: Av. Olegário Maciel, 1476	77	B
Data do Registro: 05/11/2019 12:35:19		
Num. Lote CTM: 10226700415

Diagnóstico da Calçada	Qualidade do Serviço		Complemento do Diagnóstico
Endereço: Av. Olegário Maciel, 1476 Data do Registro: 05/11/2019 12:35:19 Num. Lote CTM: 10226700415	77	B

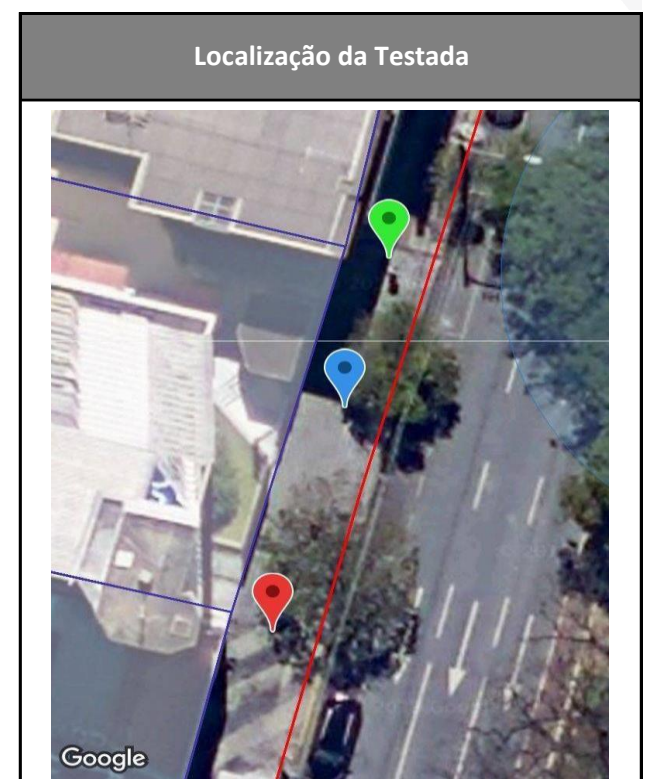
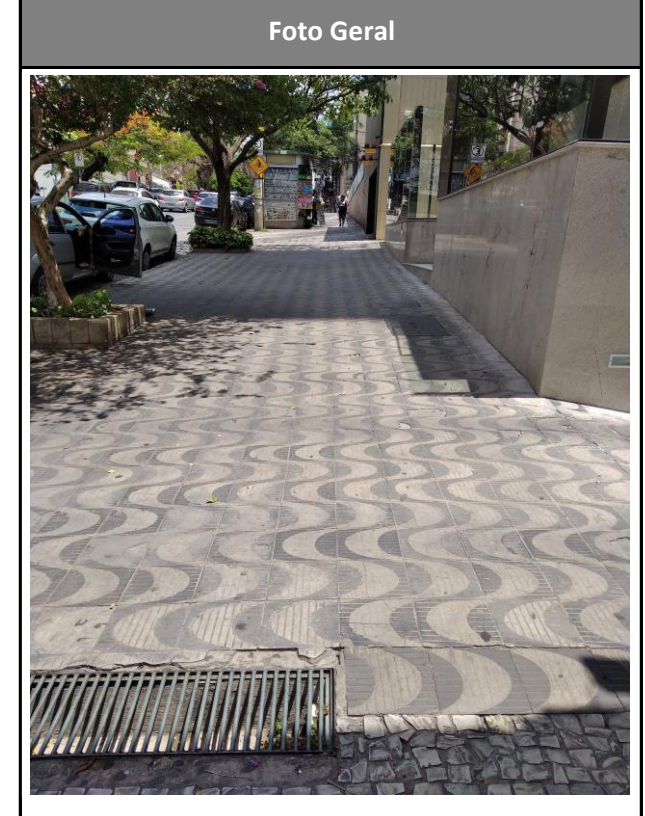
ID	Itens Avaliados	Respostas	Nota
P_1	O Mobiliário urbano está dentro da faixa de serviço de 70 cm ?	Sim	-
P_2	Qual a largura livre do Passeio ?	Acima de 1.50 m	10
P_3	Tipo de revestimento da calçada ?	Concreto	10
P_4	Existencia de Buracos ?	Nenhum	10
P_5	Condições Gerais do Piso e meio-fio da calçada ?	Ótimo(a)	10
P_6	Presença de desniveis ?	Leve	7
P_7	Tem rebaixamento de calçada para Pedestre ?	Não	10
P_8	Possui piso tátil ao longo da Calçada ?	Não	-
P_9	A calçada Possui Rebaixamento de Veiculos correto ?	Não	0
P_10	Existencia de altura livre menor que 2,10 m ?	Não	-
P_11	O Passeio está no padrao da SMPU ?	Não	0
P_12	A testada possui prática de estacionamento sobre o passeio ?	Não	10
P_13	Existe algum dispositivo de Drenagem sobre a calçada ?	Sim	0
P_14	Existe PED em frente a testada ?	Não	-
P_15	Existe FTP em frente a testada ?	Não	-
P_16	Classificação geral da calçada pelo pesquisador.	Ótimo(a)	10
