# Lote 1 - Rota: Padre Pedro Pinto

**FRATAR**  
ENGENHARIA CONSULTIVA

| Diagnóstico da Calçada | Qualidade do Serviço | |
|---|---|---|
| Endereço: Rua Padre Pedro Pinto, 2375 | 50 | D |
| Data do Registro: 21/11/2019 11:38:11 | | |

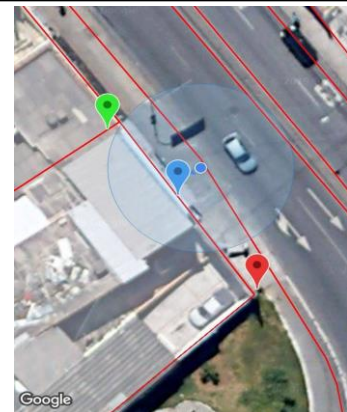
Localização da Testada

| ID | Itens Avaliados | Respostas | Nota |
|---|---|---|---|
| P_4 | Existência de Buracos ? | Poucos | 5 |
| P_5 | Condições Gerais do Piso e meio-fio da calçada ? | Regular | 5 |
| P_6 | Presença de desníveis ? | Severo | 0 |
| P_9 | A calçada Possui Rebaixamento de Veículos correto ? | Não | 0 |
| P_11 | O Passeio está no padrão da SMPU ? | Não | 0 |
| P_16 | Classificação geral da calçada pelo pesquisador. | Ruim | 0 |
