# Lote 4 - Rota: Raja Gabáglia

Diagnóstico da Calçada		Qualidade do Serviço	
<b>Endereço:</b> Rua Curitiba, 656			
<b>Data do Registro:</b> 12/11/2019 13:03:42		<b>65</b>	<b>C</b>
<b>Num. Lote CTM:</b> 10468100350			
ID	Itens Avaliados	Respostas	Nota
P_1	O Mobiliário urbano está dentro da faixa de serviço de 70 cm ?	Sim	-
P_2	Qual a largura livre do Passeio ?	Acima de 1.50 m	10
P_3	Tipo de revestimento da calçada ?	Concreto	10
P_4	Existencia de Buracos ?	Poucos	5
P_5	Condições Gerais do Piso e meio-fio da calçada ?	Regular	5
P_6	Presença de desniveis ?	Nenhum	10
P_7	Tem rebaixamento de calçada para Pedestre ?	Não	10
P_8	Possui piso tátil ao longo da Calçada ?	Não	-
P_9	A calçada Possui Rebaixamento de Veículos correto ?	N.A	0
P_10	Existencia de altura livre menor que 2,10 m ?	Não	-
P_11	O Passeio está no padrao da SMPU ?	Não	0
P_12	A testada possui prática de estacionamento sobre o passeio ?	Não	10
P_13	Existe algum dispositivo de Drenagem sobre a calçada ?	Sim	0

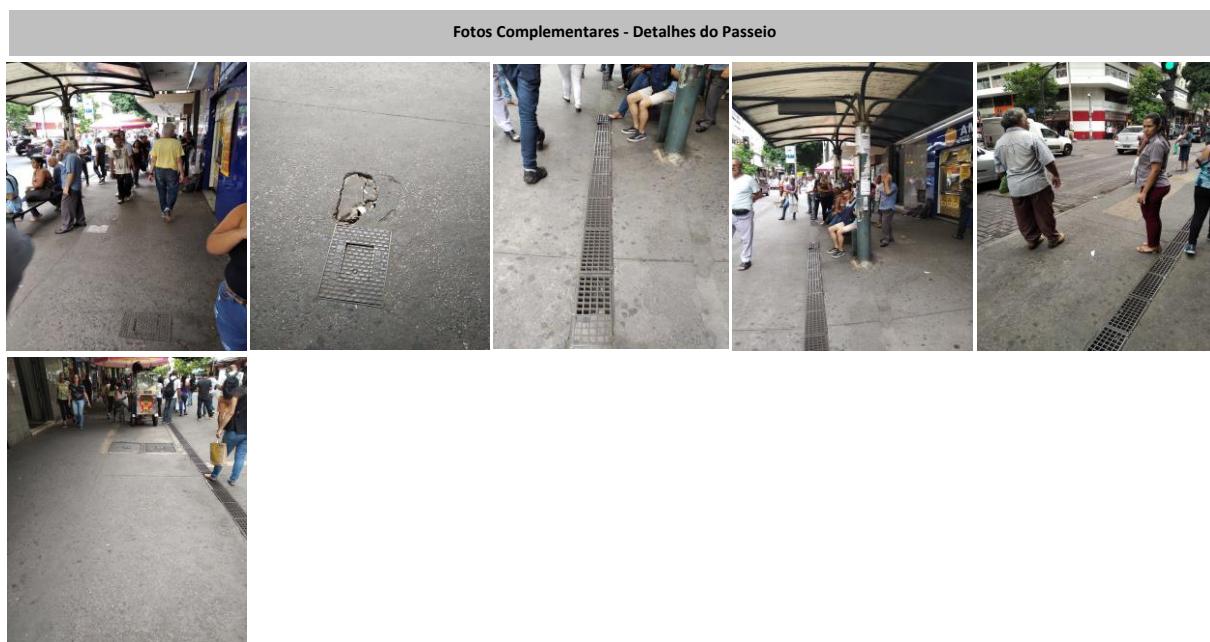
Foto Geral

P_14	Existe PED em frente a testada ?	Sim	-
P_15	Existe FTP em frente a testada ?	Sim	-
P_16	Classificação geral da calçada pelo pesquisador.	Regular	5
<b>Observações:</b>
