# Lote 1 - Rota: Noroeste

Diagnóstico da Calçada		Qualidade do Serviço	
Endereço: Av. Abílio Machado, s/nº			
Data do Registro: 08/11/2019 09:15:37		36	D
Num. Lote CTM: sem CTM

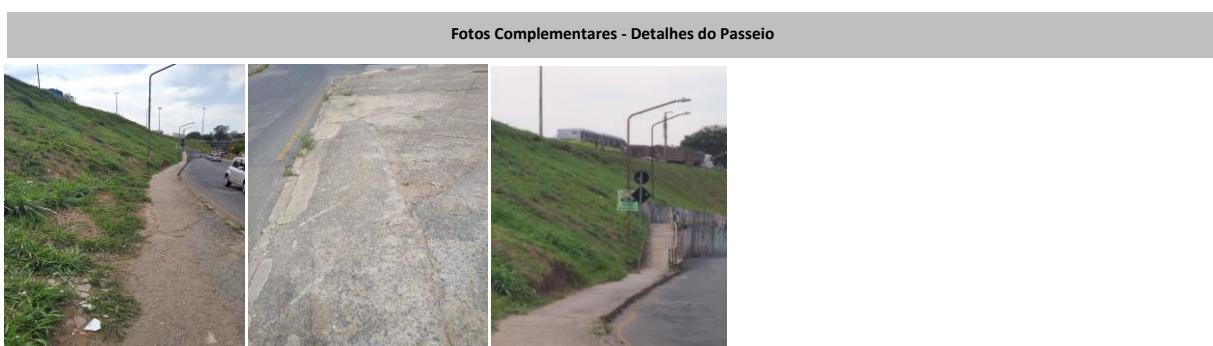
ID	Itens Avaliados	Respostas	Nota
P_1	O Mobiliário urbano está dentro da faixa de serviço de 70 cm ?	Não	-
P_2	Qual a largura livre do Passeio ?	Entre 1.20 m e 1.50 m	6
P_3	Tipo de revestimento da calçada ?	Concreto	10
P_4	Existencia de Buracos ?	Muitos	0
P_5	Condições Gerais do Piso e meio-fio da calçada ?	Péssimo	0
P_6	Presença de desniveis ?	Severo	0
P_7	Tem rebaixamento de calçada para Pedestre ?	Não	10
P_8	Possui piso tátil ao longo da Calçada ?	Não	-
P_9	A calçada Possui Rebaixamento de Veículos correto ?	N.A	0
P_10	Existencia de altura livre menor que 2,10 m ?	Não	-
P_11	O Passeio está no padrao da SMPU ?	Não	0
P_12	A testada possui prática de estacionamento sobre o passeio ?	Não	10
P_13	Existe algum dispositivo de Drenagem sobre a calçada ?	Não	0
P_14	Existe PED em frente a testada ?	Não	-
P_15	Existe FTP em frente a testada ?	Não	-
P_16	Classificação geral da calçada pelo pesquisador.	Ruim	0

Observações: Acesso de pedestres entre a Av. Abílio Machado e a Rua Joatuba
