# Lote 1 - Rota: Noroeste

**FRATAR**  
ENGENHARIA CONSULTIVA

| Diagnóstico da Calçada | Qualidade do Serviço | |
| Endereço: Av. Abílio Machado, 420 | 43 | D |

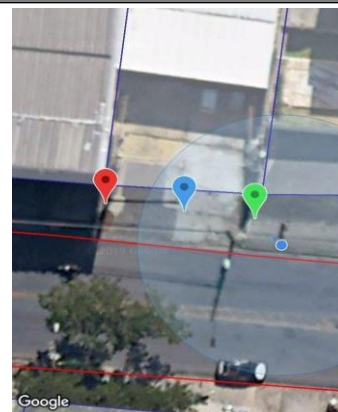
Foto Geral

| ID | Itens Avaliados | Respostas | Nota |
|---|---|---|---|
| P_4 | Existência de Buracos ? | Muitos | 0 |
| P_5 | Condições Gerais do Piso e meio-fio da calçada ? | Péssimo | 0 |
| P_6 | Presença de desníveis ? | Médio | 3 |
| P_16 | Classificação geral da calçada pelo pesquisador. | Ruim | 0 |
