Lote 1 - Rota: Noroeste

Diagnóstico da Calçada		Qualidade do Serviço	
Endereço: Av. Abílio Machado, 456		52	C
Data do Registro: 08/11/2019 09:38:42			
Num. Lote CTM: 130457400130

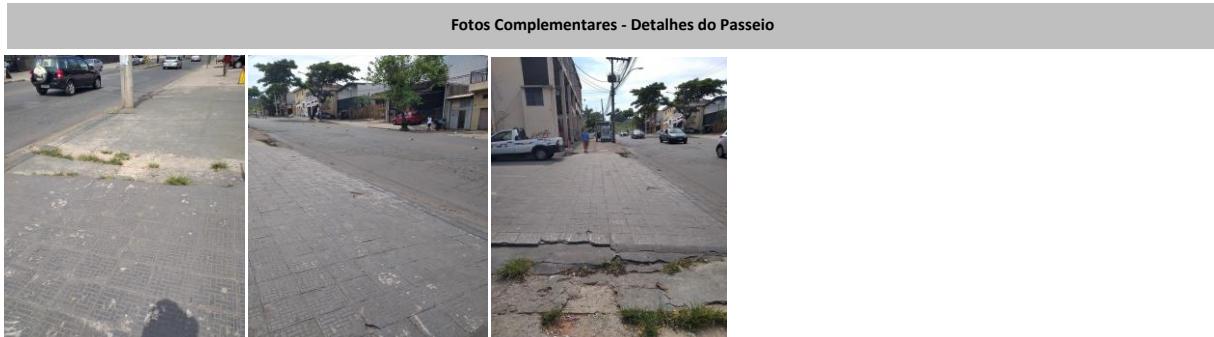
ID	Itens Avaliados	Respostas	Nota
P_1	O Mobiliário urbano está dentro da faixa de serviço de 70 cm ?	Sim	-
P_2	Qual a largura livre do Passeio ?	Acima de 1.50 m	10
P_3	Tipo de revestimento da calçada ?	Ladrilho Hidráulico	10
P_4	Existencia de Buracos ?	Poucos	5
P_5	Condições Gerais do Piso e meio-fio da calçada ?	Regular	5
P_6	Presença de desniveis ?	Leve	7
P_7	Tem rebaixamento de calçada para Pedestre ?	Não	10
P_8	Possui piso tátil ao longo da Calçada ?	Não	-
P_9	A calçada Possui Rebaixamento de Veículos correto ?	Não	0
P_10	Existencia de altura livre menor que 2,10 m ?	Não	-
P_11	O Passeio está no padrao da SMPU ?	Não	0
P_12	A testada possui prática de estacionamento sobre o passeio ?	Sim	0
P_13	Existe algum dispositivo de Drenagem sobre a calçada ?	Não	0
P_14	Existe PED em frente a testada ?	Não	-
P_15	Existe FTP em frente a testada ?	Não	-
P_16	Classificação geral da calçada pelo pesquisador.	Regular	5
