## Lote 4 - Rota: Contorno

**FRATAR**  
ENGENHARIA CONSULTIVA

| Diagnóstico da Calçada | Qualidade do Serviço | |
| Endereço: Av.Contorno, s/nº | 46 | D |

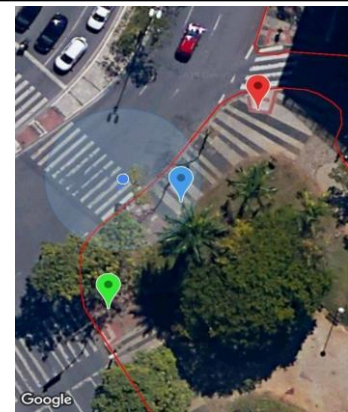
Localização da Testada

| ID | Itens Avaliados | Respostas | Nota |
|---|---|---|---|
| P_4 | Existência de Buracos ? | Muitos | 0 |
| P_5 | Condições Gerais do Piso e meio-fio da calçada ? | Péssimo | 0 |
| P_16 | Classificação geral da calçada pelo pesquisador. | Ruim | 0 |

Observações: Canteiro Central
