# Lote 1 - Rota: Noroeste

Diagnóstico da Calçada		Qualidade do Serviço	
Endereço: Av. Brigadeiro Eduardo Gomes, 1949			
Data do Registro: 26/11/2019 16:40:24	55	C	
Num. Lote CTM: 130813000225

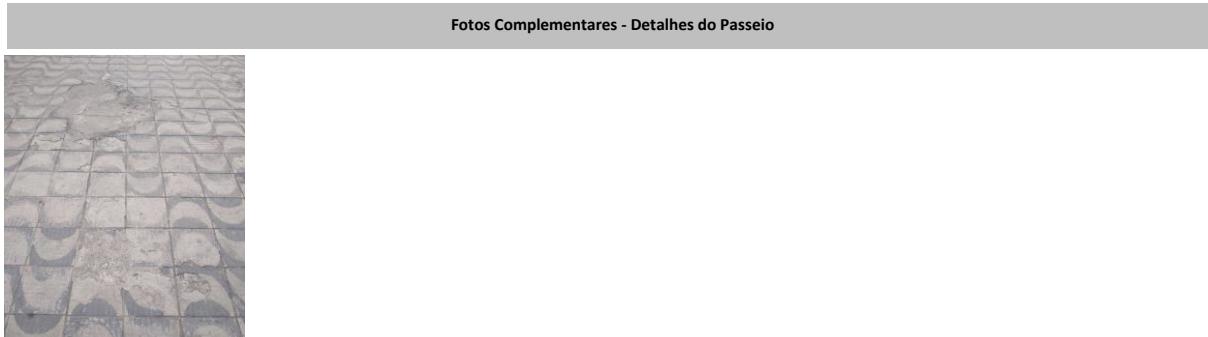
ID	Itens Avaliados	Respostas	Nota
P_1	O Mobiliário urbano está dentro da faixa de serviço de 70 cm ?	Sim	-
P_2	Qual a largura livre do Passeio ?	Acima de 1.50 m	10
P_3	Tipo de revestimento da calçada ?	Ladrilho Hidráulico	10
P_4	Existencia de Buracos ?	Poucos	5
P_5	Condições Gerais do Piso e meio-fio da calçada ?	Péssimo	0
P_6	Presença de desniveis ?	Nenhum	10
P_7	Tem rebaixamento de calçada para Pedestre ?	Não	10
P_8	Possui piso tátil ao longo da Calçada ?	Não	-
P_9	A calçada Possui Rebaixamento de Veículos correto ?	N.A	0
P_10	Existencia de altura livre menor que 2,10 m ?	Não	-
P_11	O Passeio está no padrao da SMPU ?	Não	0
P_12	A testada possui prática de estacionamento sobre o passeio ?	Não	10
P_13	Existe algum dispositivo de Drenagem sobre a calçada ?	Não	0
P_14	Existe PED em frente a testada ?	Não	-
P_15	Existe FTP em frente a testada ?	Não	-
P_16	Classificação geral da calçada pelo pesquisador.	Ruim	0
