Lote 1 - Rota: Noroeste

Diagnóstico da Calçada	Qualidade do Serviço	
Endereço: Av. Brigadeiro Eduardo Gomes, 1166 Data do Registro: 13/11/2019 14:50:41 Num. Lote CTM: 130152200550	55	C

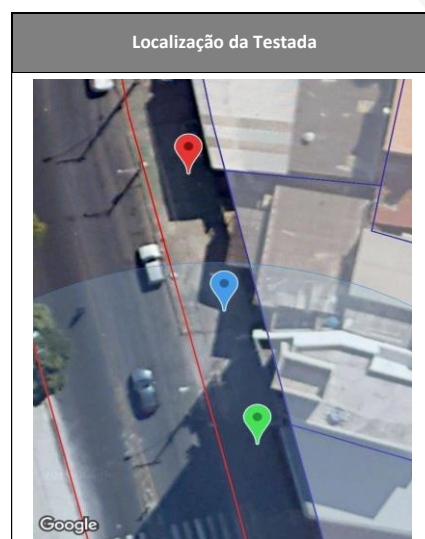
ID	Itens Avaliados	Respostas	Nota
P_1	O Mobiliário urbano está dentro da faixa de serviço de 70 cm ?	Sim	-
P_2	Qual a largura livre do Passeio ?	Acima de 1.50 m	10
P_3	Tipo de revestimento da calçada ?	Concreto	10
P_4	Existência de Buracos ?	Poucos	5
P_5	Condições Gerais do Piso e meio-fio da calçada ?	Péssimo	0
P_6	Presença de desníveis ?	Nenhum	10
P_7	Tem rebaixamento de calçada para Pedestre ?	Não	10
P_8	Possui piso tátil ao longo da Calçada ?	Não	-
P_9	A calçada Possui Rebaixamento de Veículos correto ?	N.A	0
P_10	Existência de altura livre menor que 2,10 m ?	Não	-
P_11	O Passeio está no padrão da SMPU ?	Não	0
P_12	A testada possui prática de estacionamento sobre o passeio ?	Não	10
P_13	Existe algum dispositivo de Drenagem sobre a calçada ?	Não	0
P_14	Existe PED em frente a testada ?	Não	-
P_15	Existe FTP em frente a testada ?	Não	-
P_16	Classificação geral da calçada pelo pesquisador.	Ruim	0
