Lote 1 - Rota: Padre Pedro Pinto

Diagnóstico da Calçada	Qualidade do Serviço	
Endereço: Rua Padre Pedro Pinto, s/nº Data do Registro: 13/11/2019 13:30:31 Num. Lote CTM: 210502400235	52	C

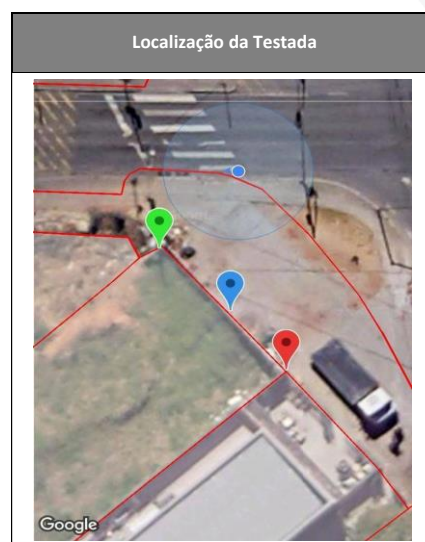
ID	Itens Avaliados	Respostas	Nota
P_1	O Mobiliário urbano está dentro da faixa de serviço de 70 cm ?	Sim	-
P_2	Qual a largura livre do Passeio ?	Acima de 1.50 m	10
P_3	Tipo de revestimento da calçada ?	Concreto	10
P_4	Existência de Buracos ?	Poucos	5
P_5	Condições Gerais do Piso e meio-fio da calçada ?	Péssimo	0
P_6	Presença de desníveis ?	Nenhum	10
P_7	Tem rebaixamento de calçada para Pedestre ?	Sim	7
P_8	Possui piso tátil ao longo da Calçada ?	Não	-
P_9	A calçada Possui Rebaixamento de Veículos correto ?	N.A	0
P_10	Existência de altura livre menor que 2,10 m ?	Não	-
P_11	O Passeio está no padrão da SMPU ?	Não	0
P_12	A testada possui prática de estacionamento sobre o passeio ?	Não	10
P_13	Existe algum dispositivo de Drenagem sobre a calçada ?	Não	0
P_14	Existe PED em frente a testada ?	Não	-
P_15	Existe FTP em frente a testada ?	Sim	-
P_16	Classificação geral da calçada pelo pesquisador.	Ruim	0
