Diagnóstico da Calçada	Qualidade do Serviço	
Endereço: Rua São Paulo, s/nº Data do Registro: 08/11/2019 10:35:17 Num. Lote CTM: 10286200410	58	C

Lote 4 - Rota: Raja Gabáglia

FRATAR
ENGENHARIA CONSULTIVA

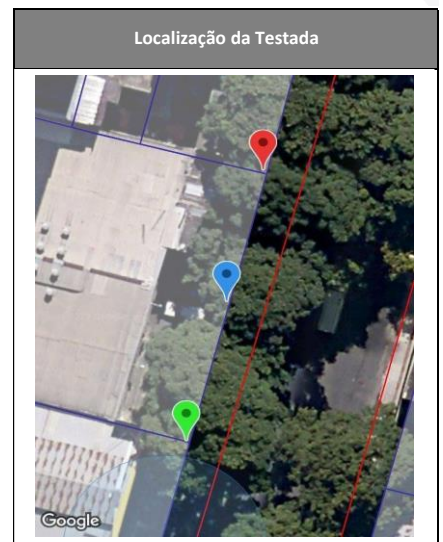
ID	Itens Avaliados	Respostas	Nota
P_1	O Mobiliário urbano está dentro da faixa de serviço de 70 cm ?	Sim	-
P_2	Qual a largura livre do Passeio ?	Acima de 1.50 m	10
P_3	Tipo de revestimento da calçada ?	Pedra Portuguesa	8
P_4	Existência de Buracos ?	Poucos	5
P_5	Condições Gerais do Piso e meio-fio da calçada ?	Regular	5
P_6	Presença de desníveis ?	Nenhum	10
P_7	Tem rebaixamento de calçada para Pedestre ?	Não	10
P_8	Possui piso tátil ao longo da Calçada ?	Sim	-
P_9	A calçada Possui Rebaixamento de Veículos correto ?	Não	0
P_10	Existência de altura livre menor que 2,10 m ?	Não	-
P_11	O Passeio está no padrão da SMPU ?	Não	0
P_12	A testada possui prática de estacionamento sobre o passeio ?	Não	10
P_13	Existe algum dispositivo de Drenagem sobre a calçada ?	Não	0
P_14	Existe PED em frente a testada ?	Não	-
P_15	Existe FTP em frente a testada ?	Não	-
P_16	Classificação geral da calçada pelo pesquisador.	Ruim	5
