Lote 1 - Rota: Noroeste

Diagnóstico da Calçada	Qualidade do Serviço	
Endereço: Av. Brigadeiro Eduardo Gomes, 1444 Data do Registro: 13/11/2019 15:01:22 Num. Lote CTM: 130152200140	45	D

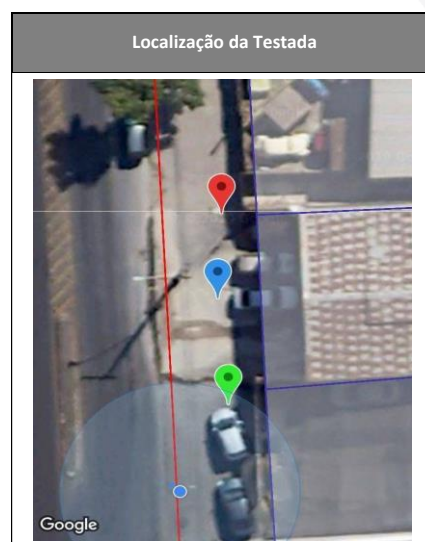
ID	Itens Avaliados	Respostas	Nota
P_1	O Mobiliário urbano está dentro da faixa de serviço de 70 cm ?	Não	-
P_2	Qual a largura livre do Passeio ?	Acima de 1.50 m	10
P_3	Tipo de revestimento da calçada ?	Outro	0
P_4	Existência de Buracos ?	Poucos	5
P_5	Condições Gerais do Piso e meio-fio da calçada ?	Regular	5
P_6	Presença de desníveis ?	Nenhum	10
P_7	Tem rebaixamento de calçada para Pedestre ?	Não	10
P_8	Possui piso tátil ao longo da Calçada ?	Não	-
P_9	A calçada Possui Rebaixamento de Veículos correto ?	Não	0
P_10	Existência de altura livre menor que 2,10 m ?	Não	-
P_11	O Passeio está no padrão da SMPU ?	Não	0
P_12	A testada possui prática de estacionamento sobre o passeio ?	Sim	0
P_13	Existe algum dispositivo de Drenagem sobre a calçada ?	Não	0
P_14	Existe PED em frente a testada ?	Não	-
P_15	Existe FTP em frente a testada ?	Não	-
P_16	Classificação geral da calçada pelo pesquisador.	Regular	5
