Lote 1 - Rota: Noroeste

FRATAR
ENGENHARIA CONSULTIVA

Diagnóstico da Calçada	Qualidade do Serviço	
Endereço: Av. Abílio Machado, 3111 Data do Registro: 11/11/2019 17:34:09 Num. Lote CTM: 130629200505	52	C

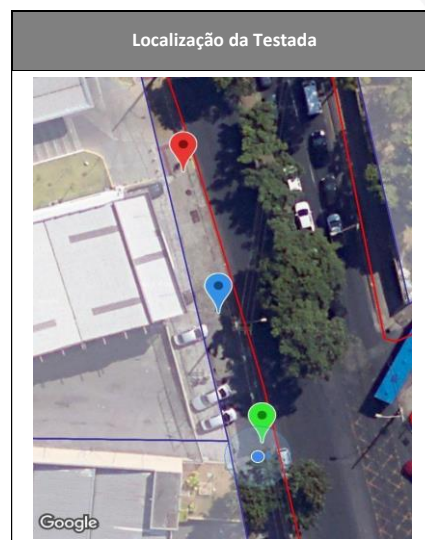
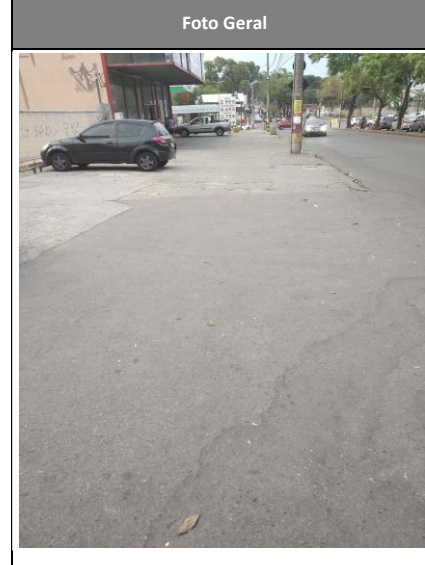
ID	Itens Avaliados	Respostas	Nota
P_1	O Mobiliário urbano está dentro da faixa de serviço de 70 cm ?	Sim	-
P_2	Qual a largura livre do Passeio ?	Acima de 1.50 m	10
P_3	Tipo de revestimento da calçada ?	Concreto	10
P_4	Existência de Buracos ?	Poucos	5
P_5	Condições Gerais do Piso e meio-fio da calçada ?	Regular	5
P_6	Presença de desníveis ?	Nenhum	10
P_7	Tem rebaixamento de calçada para Pedestre ?	Sim	7
P_8	Possui piso tátil ao longo da Calçada ?	Não	-
P_9	A calçada Possui Rebaixamento de Veículos correto ?	Não	0
P_10	Existência de altura livre menor que 2,10 m ?	Não	-
P_11	O Passeio está no padrão da SMPU ?	Não	0
P_12	A testada possui prática de estacionamento sobre o passeio ?	Sim	0
P_13	Existe algum dispositivo de Drenagem sobre a calçada ?	Não	0
P_14	Existe PED em frente a testada ?	Não	-
P_15	Existe FTP em frente a testada ?	Não	-
P_16	Classificação geral da calçada pelo pesquisador.	Regular	5
