# Lote 5 - Rota: Afonso Pena

Diagnóstico da Calçada	Qualidade do Serviço	
Endereço: Rua Rio Grande do Norte, s/nº Data do Registro: 14/11/2019 09:48:54 Num. Lote CTM: 10083900015	<b>75</b>	<b>B</b>

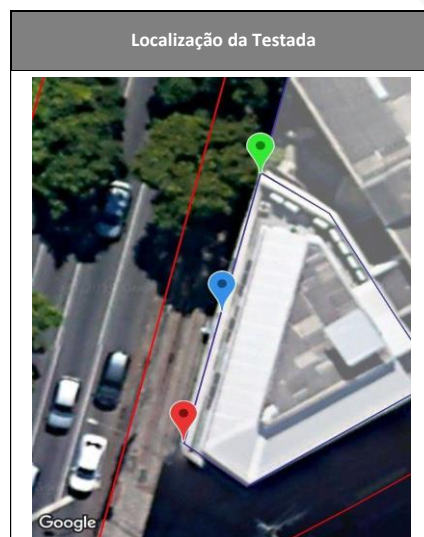
ID	Itens Avaliados	Respostas	Nota
P_1	O Mobiliário urbano está dentro da faixa de serviço de 70 cm ?	Sim	-
P_2	Qual a largura livre do Passeio ?	Acima de 1.50 m	10
P_3	Tipo de revestimento da calçada ?	Pedra Portuguesa	8
P_4	Existência de Buracos ?	Nenhum	5
P_5	Condições Gerais do Piso e meio-fio da calçada ?	Ótimo(a)	0
P_6	Presença de desníveis ?	Nenhum	10
P_7	Tem rebaixamento de calçada para Pedestre ?	Sim	10
P_8	Possui piso tátil ao longo da Calçada ?	Sim	-
P_9	A calçada Possui Rebaixamento de Veículos correto ?	N.A	0
P_10	Existência de altura livre menor que 2,10 m ?	Não	-
P_11	O Passeio está no padrão da SMPU ?	Não	0
P_12	A testada possui prática de estacionamento sobre o passeio ?	Não	10
P_13	Existe algum dispositivo de Drenagem sobre a calçada ?	Não	0
P_14	Existe PED em frente a testada ?	Não	-
P_15	Existe FTP em frente a testada ?	Sim	-
P_16	Classificação geral da calçada pelo pesquisador.	Ótimo(a)	0
