Lote 1 - Rota: Padre Pedro Pinto

FRATAR
ENGENHARIA CONSULTIVA

| Diagnóstico da Calçada | Qualidade do Serviço | |
| Endereço: Rua Padre Pedro Pinto, 6220 Data do Registro: 13/11/2019 11:47:25 Num. Lote CTM: 190522700090 | 73 | B |

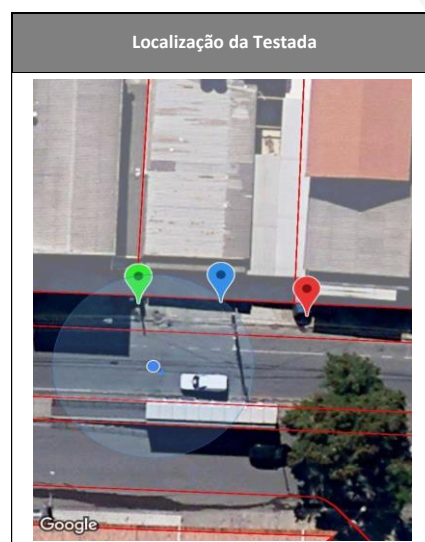
| ID | Itens Avaliados | Respostas | Nota |
|---|--|---|---|
| P_6 | Presença de desníveis ? | Médio | 3 |
| P_9 | A calçada Possui Rebaixamento de Veículos correto ? | Não | 0 |
| P_11 | O Passeio está no padrão da SMPU ? | Não | 0 |
