Lote 3 - Rota: Antônio Carlos II

FRATAR
ENGENHARIA CONSULTIVA

Diagnóstico da Calçada	Qualidade do Serviço	
Endereço: Av. Portugal, 3430 Data do Registro: 16/11/2019 13:38:18 Num. Lote CTM: 200007100220	86	B

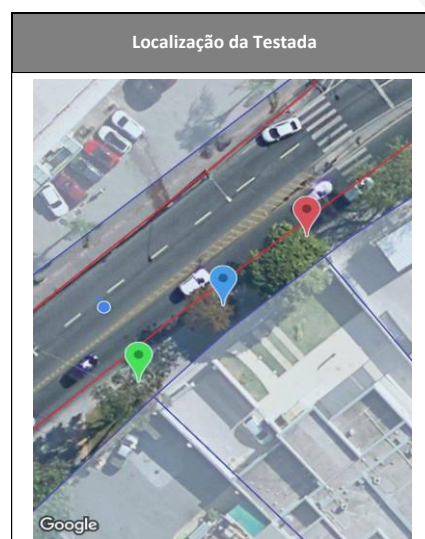
ID	Itens Avaliados	Respostas	Nota
P_1	O Mobiliário urbano está dentro da faixa de serviço de 70 cm ?	Sim	-
P_2	Qual a largura livre do Passeio ?	Entre 1.20 m e 1.50 m	6
P_3	Tipo de revestimento da calçada ?	Ladrilho Hidráulico	10
P_4	Existência de Buracos ?	Nenhum	10
P_5	Condições Gerais do Piso e meio-fio da calçada ?	Ótimo(a)	10
P_6	Presença de desníveis ?	Nenhum	10
P_7	Tem rebaixamento de calçada para Pedestre ?	Não	10
P_8	Possui piso tátil ao longo da Calçada ?	Sim	-
P_9	A calçada Possui Rebaixamento de Veículos correto ?	Sim	10
P_10	Existência de altura livre menor que 2,10 m ?	Não	-
P_11	O Passeio está no padrão da SMPU ?	Não	0
P_12	A testada possui prática de estacionamento sobre o passeio ?	Não	10
P_13	Existe algum dispositivo de Drenagem sobre a calçada ?	Não	0
P_14	Existe PED em frente a testada ?	Não	-
P_15	Existe FTP em frente a testada ?	Não	-
P_16	Classificação geral da calçada pelo pesquisador.	Ótimo(a)	10
