Lote 4 - Rota: Contorno

| Diagnóstico da Calçada | Qualidade do Serviço | |
| Endereço: Av.Contorno, 7069 | 73 | B |
| Data do Registro: 31/10/2019 17:21:26 | | |

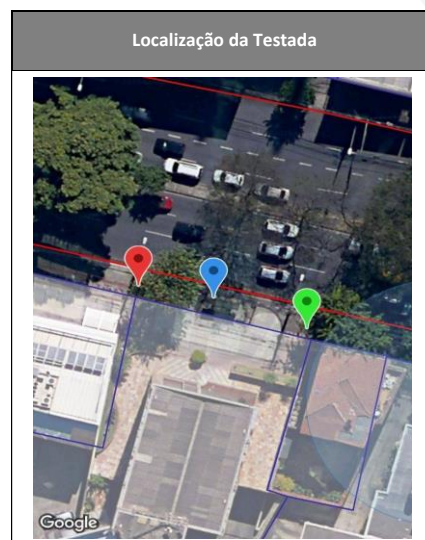
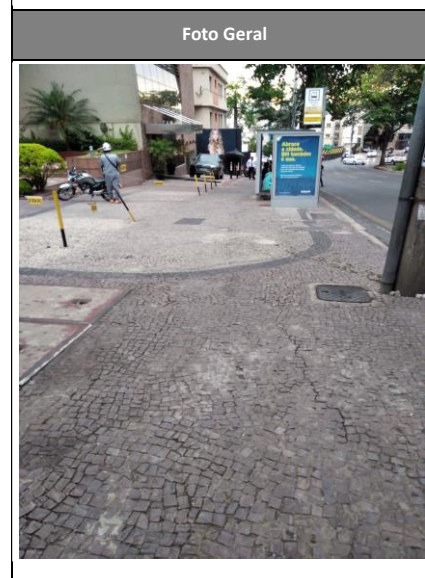
| ID | Itens Avaliados | Respostas | Nota |
|---|--|---|---|
| P_4 | Existência de Buracos ? | Poucos | 5 |
| P_8 | Possui piso tátil ao longo da Calçada ? | Não | - |
| P_16 | Classificação geral da calçada pelo pesquisador. | Ótimo(a) | 10 |
