Lote 1 - Rota: Noroeste

FRATAR
ENGENHARIA CONSULTIVA

Diagnóstico da Calçada	Qualidade do Serviço	
Endereço: Av. Abílio Machado, 1009 Data do Registro: 11/11/2019 14:54:30 Num. Lote CTM: 130058600300	72	B

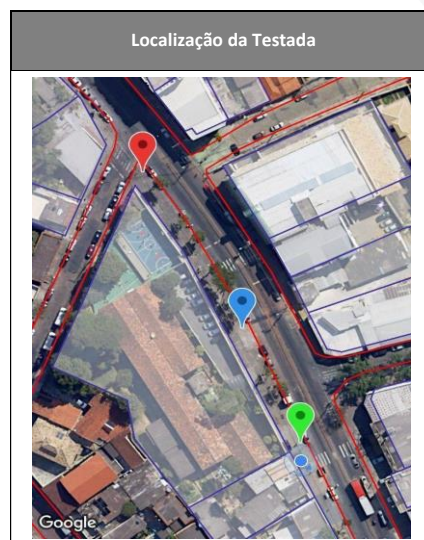
ID	Itens Avaliados	Respostas	Nota
P_1	O Mobiliário urbano está dentro da faixa de serviço de 70 cm ?	Não	-
P_2	Qual a largura livre do Passeio ?	Acima de 1.50 m	10
P_3	Tipo de revestimento da calçada ?	Concreto	10
P_4	Existência de Buracos ?	Poucos	5
P_5	Condições Gerais do Piso e meio-fio da calçada ?	Regular	5
P_6	Presença de desníveis ?	Nenhum	10
P_7	Tem rebaixamento de calçada para Pedestre ?	Sim	7
P_8	Possui piso tátil ao longo da Calçada ?	Não	-
P_9	A calçada Possui Rebaixamento de Veículos correto ?	Sim	10
P_10	Existência de altura livre menor que 2,10 m ?	Não	-
P_11	O Passeio está no padrão da SMPU ?	Não	0
P_12	A testada possui prática de estacionamento sobre o passeio ?	Não	10
P_13	Existe algum dispositivo de Drenagem sobre a calçada ?	Não	0
P_14	Existe PED em frente a testada ?	Não	-
P_15	Existe FTP em frente a testada ?	Sim	-
P_16	Classificação geral da calçada pelo pesquisador.	Regular	5
