# Lote 5 - Rota: Sul

**FRATAR**  
ENGENHARIA CONSULTIVA

Diagnóstico da Calçada	Qualidade do Serviço	
Endereço: Av. Nossa Sra. Do Carmo, 1420	<b>82</b>	<b>B</b>
Data do Registro: 12/11/2019 09:59:25		
Num. Lote CTM: 90303100455

## Diagnóstico da Calçada

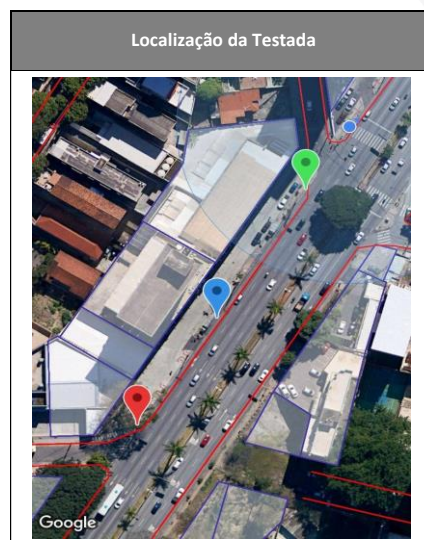
Foto Geral

ID	Itens Avaliados	Respostas	Nota
P_1	O Mobiliário urbano está dentro da faixa de serviço de 70 cm ?	Não	-
P_2	Qual a largura livre do Passeio ?	Acima de 1.50 m	10
P_3	Tipo de revestimento da calçada ?	Concreto	10
P_4	Existência de Buracos ?	Poucos	10
P_5	Condições Gerais do Piso e meio-fio da calçada ?	Ótimo(a)	10
P_6	Presença de desníveis ?	Nenhum	10
P_7	Tem rebaixamento de calçada para Pedestre ?	Sim	7
P_8	Possui piso tátil ao longo da Calçada ?	Sim	-
P_9	A calçada Possui Rebaixamento de Veículos correto ?	Sim	10
P_10	Existência de altura livre menor que 2,10 m ?	Não	-
P_11	O Passeio está no padrão da SMPU ?	Não	0
P_12	A testada possui prática de estacionamento sobre o passeio ?	Não	10
P_13	Existe algum dispositivo de Drenagem sobre a calçada ?	Não	0
P_14	Existe PED em frente a testada ?	Sim	-
P_15	Existe FTP em frente a testada ?	Não	-
P_16	Classificação geral da calçada pelo pesquisador.	Ótimo(a)	10
