Lote 4 - Rota: Contorno

FRATAR
ENGENHARIA CONSULTIVA

Diagnóstico da Calçada	Qualidade do Serviço	
Endereço: Av.Contorno, 8256 Data do Registro: 30/10/2019 14:04:43 Num. Lote CTM: 10048900045	83	B

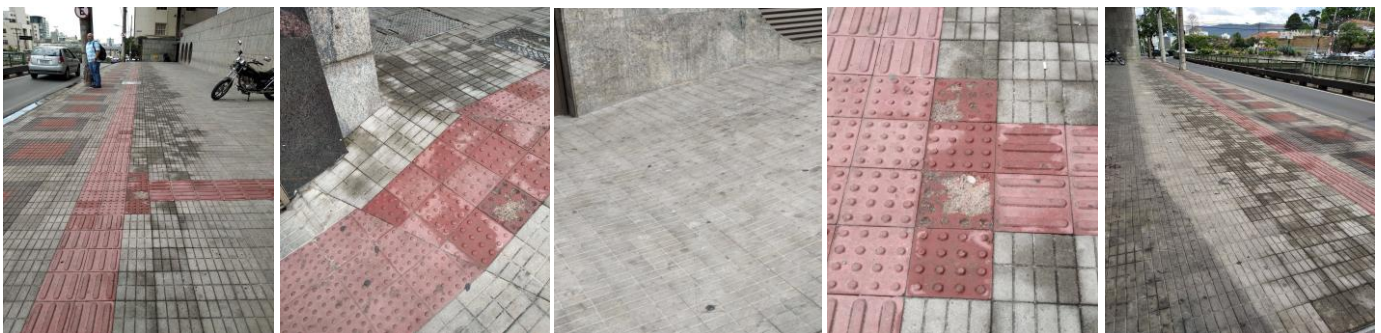
Fotos Complementares - Detalhes do Passeio

ID	Itens Avaliados	Respostas	Nota
P_1	O Mobiliário urbano está dentro da faixa de serviço de 70 cm ?	Sim	-
P_2	Qual a largura livre do Passeio ?	Acima de 1.50 m	10
P_3	Tipo de revestimento da calçada ?	Ladrilho Hidráulico	10
P_4	Existência de Buracos ?	Nenhum	10
P_5	Condições Gerais do Piso e meio-fio da calçada ?	Ótimo(a)	10
P_6	Presença de desníveis ?	Médio	3
P_7	Tem rebaixamento de calçada para Pedestre ?	Não	10
P_8	Possui piso tátil ao longo da Calçada ?	Sim	-
P_9	A calçada Possui Rebaixamento de Veículos correto ?	Sim	10
P_10	Existência de altura livre menor que 2,10 m ?	Não	-
P_11	O Passeio está no padrão da SMPU ?	Não	0
P_12	A testada possui prática de estacionamento sobre o passeio ?	Não	10
P_13	Existe algum dispositivo de Drenagem sobre a calçada ?	Não	0
P_14	Existe PED em frente a testada ?	Não	-
P_15	Existe FTP em frente a testada ?	Não	-
P_16	Classificação geral da calçada pelo pesquisador.	Ótimo(a)	10
