Lote 1 - Rota: Noroeste

Diagnóstico da Calçada	Qualidade do Serviço	
Endereço: Av. Ivaí, 1070 Data do Registro: 12/11/2019 15:19:17 Num. Lote CTM: 130082200215	62	C

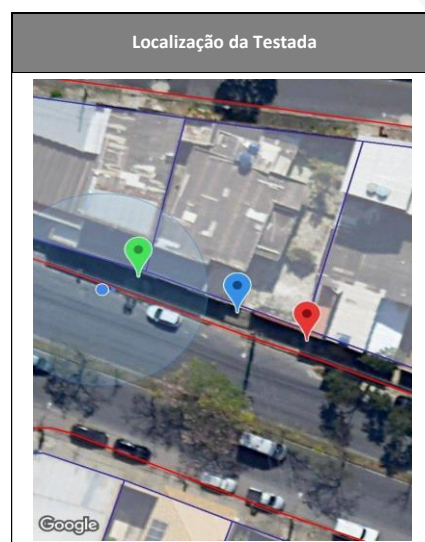
ID	Itens Avaliados	Respostas	Nota
P_1	O Mobiliário urbano está dentro da faixa de serviço de 70 cm ?	Sim	-
P_2	Qual a largura livre do Passeio ?	Acima de 1.50 m	10
P_3	Tipo de revestimento da calçada ?	Concreto	10
P_4	Existência de Buracos ?	Poucos	5
P_5	Condições Gerais do Piso e meio-fio da calçada ?	Regular	5
P_6	Presença de desníveis ?	Leve	7
P_7	Tem rebaixamento de calçada para Pedestre ?	Não	10
P_8	Possui piso tátil ao longo da Calçada ?	Não	-
P_9	A calçada Possui Rebaixamento de Veículos correto ?	N.A	0
P_10	Existência de altura livre menor que 2,10 m ?	Não	-
P_11	O Passeio está no padrão da SMPU ?	Não	0
P_12	A testada possui prática de estacionamento sobre o passeio ?	Não	10
P_13	Existe algum dispositivo de Drenagem sobre a calçada ?	Não	0
P_14	Existe PED em frente a testada ?	Não	-
P_15	Existe FTP em frente a testada ?	Não	-
P_16	Classificação geral da calçada pelo pesquisador.	Regular	5
