Lote 1 - Rota: Noroeste

FRATAR
ENGENHARIA CONSULTIVA

Diagnóstico da Calçada	Qualidade do Serviço	
Endereço: Av. Brigadeiro Eduardo Gomes, 777	55	C
Data do Registro: 26/11/2019 14:48:53		
Num. Lote CTM: 130103000290

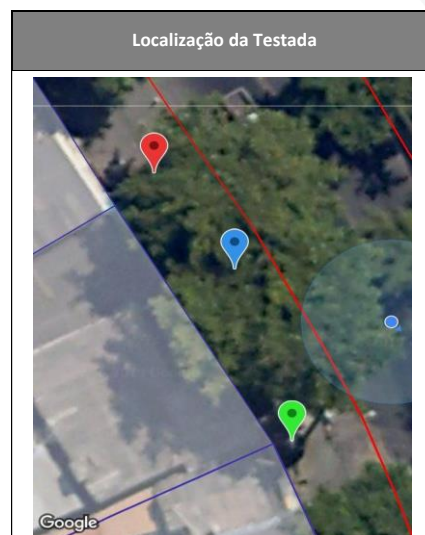
Foto Geral

ID	Itens Avaliados	Respostas	Nota
P_1	O Mobiliário urbano está dentro da faixa de serviço de 70 cm ?	Sim	-
P_2	Qual a largura livre do Passeio ?	Acima de 1.50 m	10
P_3	Tipo de revestimento da calçada ?	Concreto	10
P_4	Existência de Buracos ?	Poucos	5
P_5	Condições Gerais do Piso e meio-fio da calçada ?	Péssimo	0
P_6	Presença de desníveis ?	Nenhum	10
P_7	Tem rebaixamento de calçada para Pedestre ?	Não	10
P_8	Possui piso tátil ao longo da Calçada ?	Não	-
P_9	A calçada Possui Rebaixamento de Veículos correto ?	Não	0
P_10	Existência de altura livre menor que 2,10 m ?	Não	-
P_11	O Passeio está no padrão da SMPU ?	Não	0
P_12	A testada possui prática de estacionamento sobre o passeio ?	Não	10
P_13	Existe algum dispositivo de Drenagem sobre a calçada ?	Não	0
P_14	Existe PED em frente a testada ?	Não	-
P_15	Existe FTP em frente a testada ?	Não	-
P_16	Classificação geral da calçada pelo pesquisador.	Ruim	0
