# Lote 1 - Rota: Noroeste

Diagnóstico da Calçada	Qualidade do Serviço	
Endereço: Av. Abílio Machado, s/nº Data do Registro: 11/11/2019 17:39:40 Num. Lote CTM: 130465000100	65	C

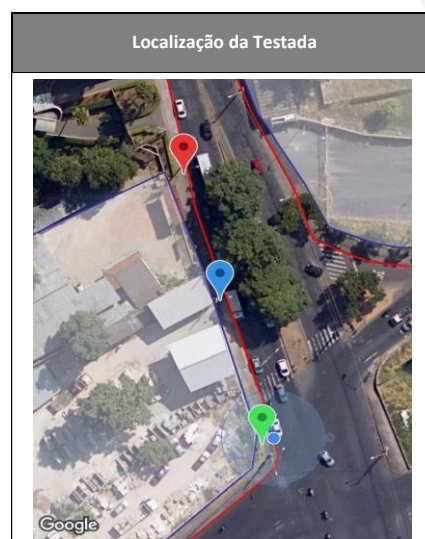
ID	Itens Avaliados	Respostas	Nota
P_1	O Mobiliário urbano está dentro da faixa de serviço de 70 cm ?	Sim	-
P_2	Qual a largura livre do Passeio ?	Acima de 1.50 m	10
P_3	Tipo de revestimento da calçada ?	Concreto	10
P_4	Existência de Buracos ?	Poucos	5
P_5	Condições Gerais do Piso e meio-fio da calçada ?	Péssimo	0
P_6	Presença de desníveis ?	Nenhum	10
P_7	Tem rebaixamento de calçada para Pedestre ?	Não	10
P_8	Possui piso tátil ao longo da Calçada ?	Não	-
P_9	A calçada Possui Rebaixamento de Veículos correto ?	Sim	10
P_10	Existência de altura livre menor que 2,10 m ?	Não	-
P_11	O Passeio está no padrão da SMPU ?	Não	0
P_12	A testada possui prática de estacionamento sobre o passeio ?	Não	10
P_13	Existe algum dispositivo de Drenagem sobre a calçada ?	Não	0
P_14	Existe PED em frente a testada ?	Não	-
P_15	Existe FTP em frente a testada ?	Sim	-
P_16	Classificação geral da calçada pelo pesquisador.	Ruim	0
