Lote 3 - Rota: Antônio Carlos II

FRATAR
ENGENHARIA CONSULTIVA

Diagnóstico da Calçada	Qualidade do Serviço	
Endereço: Av. Portugal, s/nº Data do Registro: 16/11/2019 10:04:58 Num. Lote CTM: 200016000755	66	C

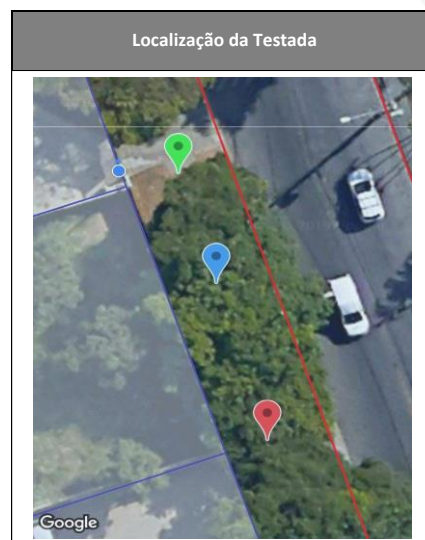
ID	Itens Avaliados	Respostas	Nota
P_1	O Mobiliário urbano está dentro da faixa de serviço de 70 cm ?	Sim	-
P_2	Qual a largura livre do Passeio ?	Entre 1.20 m e 1.50 m	6
P_3	Tipo de revestimento da calçada ?	Concreto	10
P_4	Existência de Buracos ?	Poucos	5
P_5	Condições Gerais do Piso e meio-fio da calçada ?	Ótimo(a)	10
P_6	Presença de desníveis ?	Nenhum	10
P_7	Tem rebaixamento de calçada para Pedestre ?	Não	10
P_8	Possui piso tátil ao longo da Calçada ?	Não	-
P_9	A calçada Possui Rebaixamento de Veículos correto ?	N.A	0
P_10	Existência de altura livre menor que 2,10 m ?	Não	-
P_11	O Passeio está no padrão da SMPU ?	Não	0
P_12	A testada possui prática de estacionamento sobre o passeio ?	Não	10
P_13	Existe algum dispositivo de Drenagem sobre a calçada ?	Não	0
P_14	Existe PED em frente a testada ?	Não	-
P_15	Existe FTP em frente a testada ?	Não	-
P_16	Classificação geral da calçada pelo pesquisador.	Regular	5
