Diagnóstico da Calçada	Qualidade do Serviço	
Endereço: Rua Curitiba, 870 Data do Registro: 12/11/2019 13:27:41 #N/D	70	C

Lote 4 - Rota: Raja Gabáglia

FRATAR
ENGENHARIA CONSULTIVA

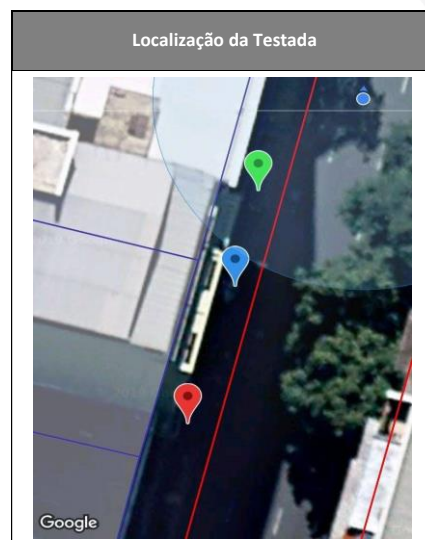
Foto Geral

ID	Itens Avaliados	Respostas	Nota
P_1	O Mobiliário urbano está dentro da faixa de serviço de 70 cm ?	Sim	-
P_2	Qual a largura livre do Passeio ?	Acima de 1.50 m	10
P_3	Tipo de revestimento da calçada ?	Concreto	8
P_4	Existência de Buracos ?	Poucos	5
P_5	Condições Gerais do Piso e meio-fio da calçada ?	Regular	10
P_6	Presença de desníveis ?	Nenhum	10
P_7	Tem rebaixamento de calçada para Pedestre ?	Não	7
P_8	Possui piso tátil ao longo da Calçada ?	Sim	-
P_9	A calçada Possui Rebaixamento de Veículos correto ?	N.A	0
P_10	Existência de altura livre menor que 2,10 m ?	Não	-
P_11	O Passeio está no padrão da SMPU ?	Não	0
P_12	A testada possui prática de estacionamento sobre o passeio ?	Não	10
P_13	Existe algum dispositivo de Drenagem sobre a calçada ?	Não	0
P_14	Existe PED em frente a testada ?	Sim	-
P_15	Existe FTP em frente a testada ?	Não	-
P_16	Classificação geral da calçada pelo pesquisador.	Ótimo(a)	5
