# Lote 1 - Rota: Noroeste

| Diagnóstico da Calçada | Qualidade do Serviço | |
| Endereço: Av. Ivaí, s/nº | 55 | C |
| Data do Registro: 12/11/2019 13:39:18 | | |

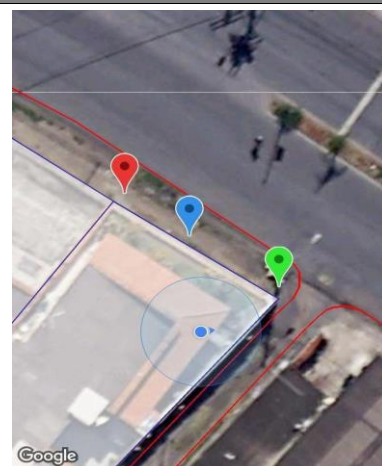
Localização da Testada

| ID | Itens Avaliados | Respostas | Nota |
|---|---|---|---|
| P_4 | Existência de Buracos ? | Poucos | 5 |
| P_5 | Condições Gerais do Piso e meio-fio da calçada ? | Péssimo | 0 |
| P_11 | O Passeio está no padrão da SMPU ? | Não | 0 |
| P_16 | Classificação geral da calçada pelo pesquisador. | Ruim | 0 |
