# Lote 1 - Rota: Padre Pedro Pinto

| Diagnóstico da Calçada | Qualidade do Serviço | |
| Endereço: Rua Padre Pedro Pinto, 2447 | 45 | D |
| Data do Registro: 21/11/2019 11:23:51 | | |

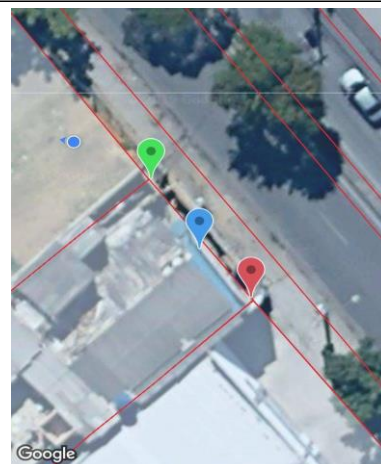
Localização da Testada

| ID | Itens Avaliados | Respostas | Nota |
|---|---|---|---|
| P_4 | Existência de Buracos ? | Poucos | 5 |
| P_5 | Condições Gerais do Piso e meio-fio da calçada ? | Péssimo | 0 |
| P_6 | Presença de desníveis ? | Severo | 0 |
| P_11 | O Passeio está no padrão da SMPU ? | Não | 0 |
| P_16 | Classificação geral da calçada pelo pesquisador. | Ruim | 0 |
