Lote 1 - Rota: Noroeste

FRATAR
ENGENHARIA CONSULTIVA

Diagnóstico da Calçada	Qualidade do Serviço	
Endereço: Av. Ivaí, 628 Data do Registro: 12/11/2019 15:40:31 Num. Lote CTM: 131124800015	16	F

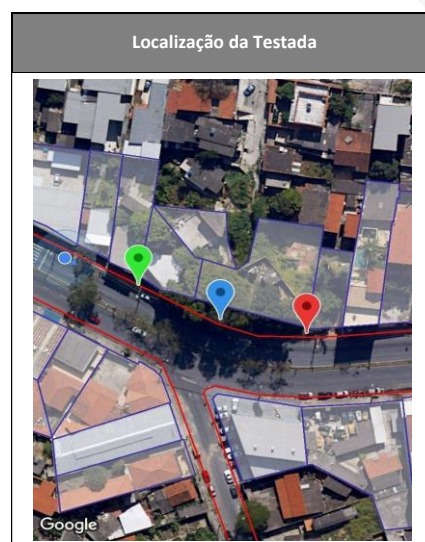
ID	Itens Avaliados	Respostas	Nota
P_1	O Mobiliário urbano está dentro da faixa de serviço de 70 cm ?	Não	-
P_2	Qual a largura livre do Passeio ?	Abaixo 0.80 m	1
P_3	Tipo de revestimento da calçada ?	Terra	-10
P_4	Existência de Buracos ?	Poucos	5
P_5	Condições Gerais do Piso e meio-fio da calçada ?	Péssimo	0
P_6	Presença de desníveis ?	Severo	0
P_7	Tem rebaixamento de calçada para Pedestre ?	Não	10
P_8	Possui piso tátil ao longo da Calçada ?	Não	-
P_9	A calçada Possui Rebaixamento de Veículos correto ?	N.A	0
P_10	Existência de altura livre menor que 2,10 m ?	Não	-
P_11	O Passeio está no padrão da SMPU ?	Não	0
P_12	A testada possui prática de estacionamento sobre o passeio ?	Não	10
P_13	Existe algum dispositivo de Drenagem sobre a calçada ?	Não	0
P_14	Existe PED em frente a testada ?	Não	-
P_15	Existe FTP em frente a testada ?	Não	-
P_16	Classificação geral da calçada pelo pesquisador.	Ruim	0
