# Lote 4 - Rota: Contorno

**FRATAR**  
ENGENHARIA CONSULTIVA

| Diagnóstico da Calçada | Qualidade do Serviço | |
| Endereço: Av.Contorno, s/nº | 67 | C |

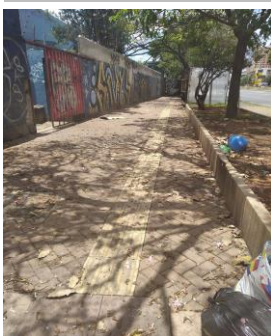
### Fotos Complementares - Detalhes do Passeio

| ID | Itens Avaliados | Respostas | Nota |
|---|---|---|---|
| P_8_1 | Tem rebaixamento de calçada para Pedestre ? | Sim | 0 |
| P_8_2 | Possui piso tátil ao longo da Calçada ? | Não | 0 |
| P_8_2_1 | A calçada Possui Rebaixamento de Veículos correto ? | Não | 0 |
| P_8_2_3 | O Passeio está no padrão da SMPU ? | Não | 0 |
| P_13_1 | Classificação geral da calçada pelo pesquisador. | Regular | 5 |
