# Lote 1 - Rota: Noroeste

Diagnóstico da Calçada	Qualidade do Serviço	
Endereço: Av. Brigadeiro Eduardo Gomes, 787 Data do Registro: 26/11/2019 14:50:57 Num. Lote CTM: 130103000245	62	C

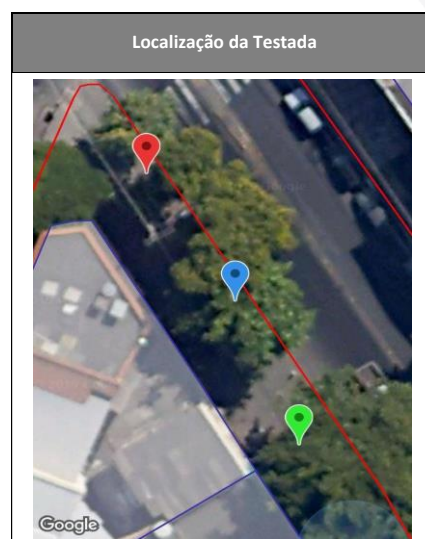
ID	Itens Avaliados	Respostas	Nota
P_1	O Mobiliário urbano está dentro da faixa de serviço de 70 cm ?	Sim	-
P_2	Qual a largura livre do Passeio ?	Acima de 1.50 m	10
P_3	Tipo de revestimento da calçada ?	Concreto	10
P_4	Existência de Buracos ?	Poucos	5
P_5	Condições Gerais do Piso e meio-fio da calçada ?	Regular	5
P_6	Presença de desníveis ?	Nenhum	10
P_7	Tem rebaixamento de calçada para Pedestre ?	Sim	7
P_8	Possui piso tátil ao longo da Calçada ?	Não	-
P_9	A calçada Possui Rebaixamento de Veículos correto ?	Não	0
P_10	Existência de altura livre menor que 2,10 m ?	Não	-
P_11	O Passeio está no padrão da SMPU ?	Não	0
P_12	A testada possui prática de estacionamento sobre o passeio ?	Não	10
P_13	Existe algum dispositivo de Drenagem sobre a calçada ?	Não	0
P_14	Existe PED em frente a testada ?	Não	-
P_15	Existe FTP em frente a testada ?	Sim	-
P_16	Classificação geral da calçada pelo pesquisador.	Regular	5
