# Lote 5 - Rota: Sul

| Diagnóstico da Calçada | Qualidade do Serviço | |
| Endereço: Av. Nossa Sra. Do Carmo, 1165 | 41 | D |
| Num. Lote CTM: 80216500130 | | |

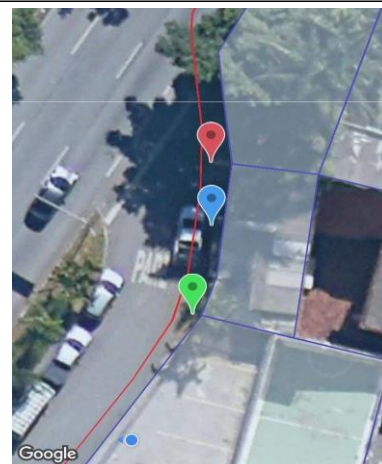
Localização da Testada

| ID | Itens Avaliados | Respostas | Nota |
|---|---|---|---|
| P_2 | Qual a largura livre do Passeio ? | Abaixo 0.80 m | 10 |
| P_5 | Condições Gerais do Piso e meio-fio da calçada ? | Péssimo | 5 |
| P_7 | Tem rebaixamento de calçada para Pedestre ? | Não | 8 |
| P_16 | Classificação geral da calçada pelo pesquisador. | Ruim | 5 |
