# Lote 5 - Rota: Afonso Pena

Diagnóstico da Calçada		Qualidade do Serviço	
Endereço: Av. Afonso Pena, 3577		65	C
Data do Registro: 01/11/2019 10:40:00			
Num. Lote CTM: 80608000230

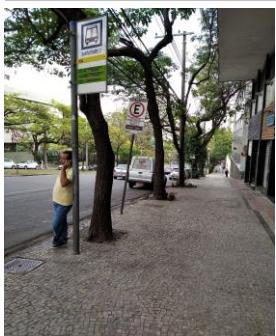
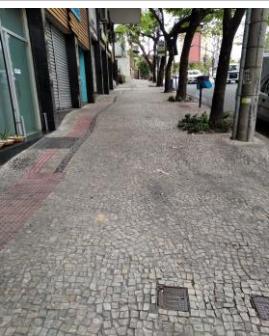
### Fotos Complementares - Detalhes do Passeio

ID	Itens Avaliados	Respostas	Nota
P_7_1	O Mobiliário urbano está dentro da faixa de serviço de 70 cm ?	0	0
P_7_1_1	Qual a largura livre do Passeio ?	0	0
P_7_1_2	Tipo de revestimento da caçada ?	0	0
P_7_2	Existencia de Buracos ?	0	0
P_7_3	Condições Gerais do Piso e meio-fio da calçada ?	0	0
P_7_3_1	Presença de desniveis ?	0	0
P_8_1	Tem rebaixamento de calçada para Pedestre ?	Sim	0
P_8_2	Possui piso tátil ao longo da Calçada ?	Não	0
P_8_2_1	A calçada Possui Rebaixamento de Veículos correto ?	Sim	0
P_8_2_2	Existencia de altura livre menor que 2,10 m ?	Sim	0
P_8_2_3	O Passeio está no padrao da SMPU ?	Sim	0
P_8_3	A testada possui prática de estacionamento sobre o passeio ?	Sim	0
P_8_4	Existe algum dispositivo de Drenagem sobre a calçada ?	Sim	0
P_8_5	Existe PED em frente a testada ?	N.A	0
P_8_6	Existe FTP em frente a testada ?	0	0
P_13_1	Classificação geral da calçada pelo pesquisador.	Regular	10
P_13_2			0
