# Lote 4 - Rota: Contorno

Diagnóstico da Calçada	Qualidade do Serviço	
Endereço: Av.Contorno, 4624 Data do Registro: 02/11/2019 18:13:16 Num. Lote CTM: 10136500415	<b>83</b>	<b>B</b>

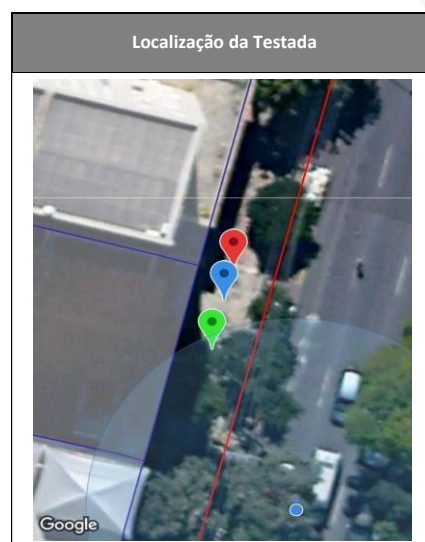
ID	Itens Avaliados	Respostas	Nota
P_1	O Mobiliário urbano está dentro da faixa de serviço de 70 cm ?	Sim	-
P_2	Qual a largura livre do Passeio ?	Acima de 1.50 m	10
P_3	Tipo de revestimento da calçada ?	Pedra Portuguesa	8
P_4	Existência de Buracos ?	Poucos	5
P_5	Condições Gerais do Piso e meio-fio da calçada ?	Ótimo(a)	10
P_6	Presença de desníveis ?	Nenhum	10
P_7	Tem rebaixamento de calçada para Pedestre ?	Não	10
P_8	Possui piso tátil ao longo da Calçada ?	Não	-
P_9	A calçada Possui Rebaixamento de Veículos correto ?	Sim	10
P_10	Existência de altura livre menor que 2,10 m ?	Não	-
P_11	O Passeio está no padrão da SMPU ?	Não	0
P_12	A testada possui prática de estacionamento sobre o passeio ?	Não	10
P_13	Existe algum dispositivo de Drenagem sobre a calçada ?	Não	0
P_14	Existe PED em frente a testada ?	Não	-
P_15	Existe FTP em frente a testada ?	Não	-
P_16	Classificação geral da calçada pelo pesquisador.	Ótimo(a)	10
