| Diagnóstico da Calçada | Qualidade do Serviço | |
| Endereço: Rua Professor Moraes, 5670 Data do Registro: 12/11/2019 15:22:09 Num. Lote CTM: 10022000015 | 63 | C |

Lote 5 - Rota: Afonso Pena

FRATAR
ENGENHARIA CONSULTIVA

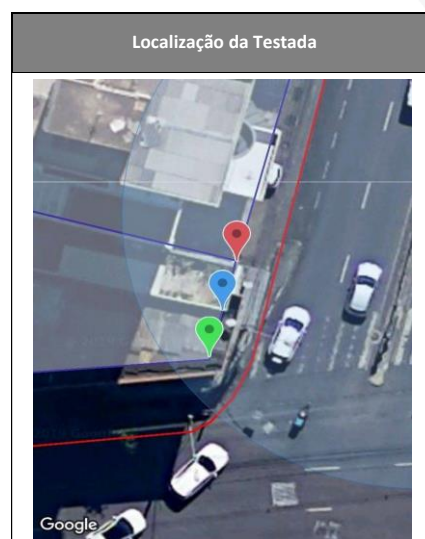
| ID | Itens Avaliados | Respostas | Nota |
|---|--|---|---|
| P_4 | Existência de Buracos ? | Poucos | 10 |
| P_5 | Condições Gerais do Piso e meio-fio da calçada ? | Regular | 5 |
| P_16 | Classificação geral da calçada pelo pesquisador. | Regular | 5 |
