# Lote 4 - Rota: Raja Gabáglia

**FRATAR**  
ENGENHARIA CONSULTIVA

| Diagnóstico da Calçada | Qualidade do Serviço | |
| Endereço: Av. Raja Gabaglia, 303 | 94 | A |

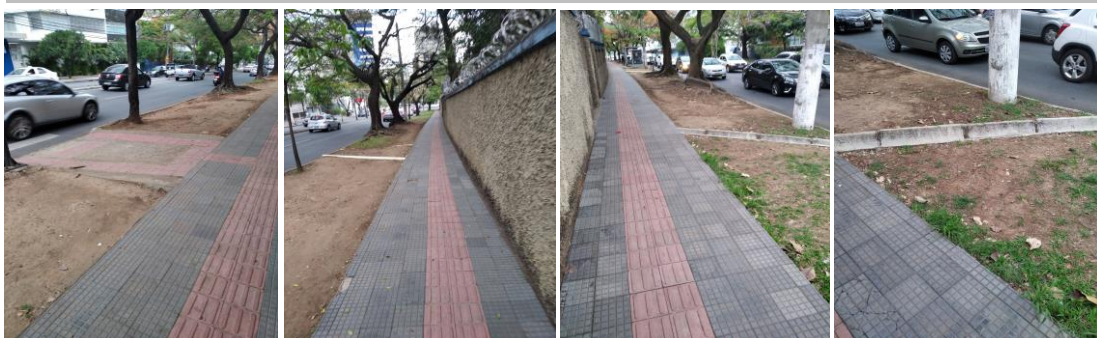
### Fotos Complementares - Detalhes do Passeio

| ID | Itens Avaliados | Respostas | Nota |
|---|---|---|---|
| P_7_3_1 | Presença de desníveis ? | Tem só piso de alerta | -1 |
