Lote 4 - Rota: Contorno

FRATAR
ENGENHARIA CONSULTIVA

Diagnóstico da Calçada	Qualidade do Serviço	
Endereço: Av.Contorno, 10684 Data do Registro: 29/10/2019 12:46:07 Num. Lote CTM: 10423400240	70	C

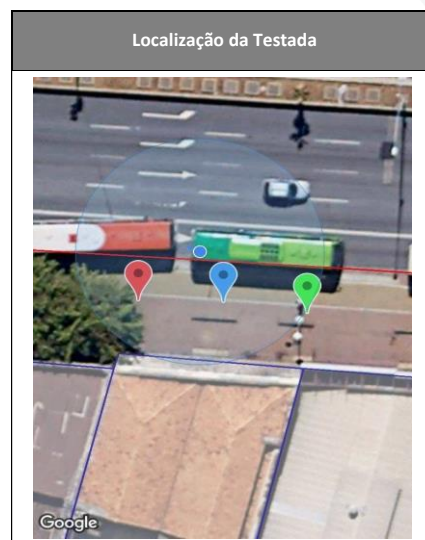
ID	Itens Avaliados	Respostas	Nota
P_1	O Mobiliário urbano está dentro da faixa de serviço de 70 cm ?	Sim	-
P_2	Qual a largura livre do Passeio ?	Acima de 1.50 m	10
P_3	Tipo de revestimento da calçada ?	Bloco Intertravado de Concreto	10
P_4	Existência de Buracos ?	Nenhum	10
P_5	Condições Gerais do Piso e meio-fio da calçada ?	Péssimo	0
P_6	Presença de desníveis ?	Nenhum	10
P_7	Tem rebaixamento de calçada para Pedestre ?	Não	10
P_8	Possui piso tátil ao longo da Calçada ?	Sim	-
P_9	A calçada Possui Rebaixamento de Veículos correto ?	Sim	10
P_10	Existência de altura livre menor que 2,10 m ?	Não	-
P_11	O Passeio está no padrão da SMPU ?	Não	0
P_12	A testada possui prática de estacionamento sobre o passeio ?	Sim	0
P_13	Existe algum dispositivo de Drenagem sobre a calçada ?	Sim	0
P_14	Existe PED em frente a testada ?	Não	-
P_15	Existe FTP em frente a testada ?	Não	-
P_16	Classificação geral da calçada pelo pesquisador.	Ótimo(a)	10
