# Lote 1 - Rota: Noroeste

Diagnóstico da Calçada	Qualidade do Serviço	
Endereço: Av. Brigadeiro Eduardo Gomes, s/nº	62	C
Data do Registro: 13/11/2019 13:54:10		
Num. Lote CTM: 130106900190

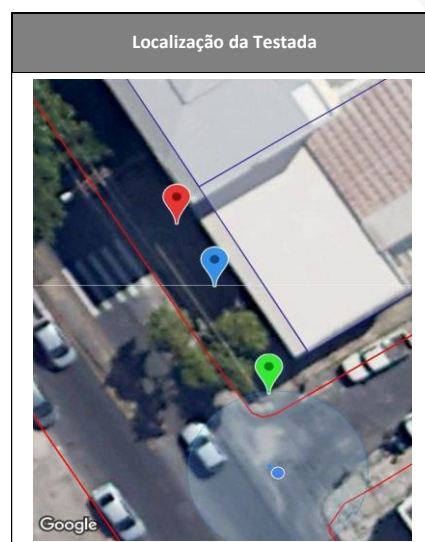
ID	Itens Avaliados	Respostas	Nota
P_1	O Mobiliário urbano está dentro da faixa de serviço de 70 cm ?	Sim	-
P_2	Qual a largura livre do Passeio ?	Acima de 1.50 m	10
P_3	Tipo de revestimento da calçada ?	Concreto	10
P_4	Existência de Buracos ?	Poucos	5
P_5	Condições Gerais do Piso e meio-fio da calçada ?	Regular	5
P_6	Presença de desníveis ?	Nenhum	10
P_7	Tem rebaixamento de calçada para Pedestre ?	Sim	7
P_8	Possui piso tátil ao longo da Calçada ?	Não	-
P_9	A calçada Possui Rebaixamento de Veículos correto ?	N.A	0
P_10	Existência de altura livre menor que 2,10 m ?	Não	-
P_11	O Passeio está no padrão da SMPU ?	Não	0
P_12	A testada possui prática de estacionamento sobre o passeio ?	Não	10
P_13	Existe algum dispositivo de Drenagem sobre a calçada ?	Não	0
P_14	Existe PED em frente a testada ?	Não	-
P_15	Existe FTP em frente a testada ?	Sim	-
P_16	Classificação geral da calçada pelo pesquisador.	Regular	5
