# Lote 1 - Rota: Padre Pedro Pinto

| Diagnóstico da Calçada | Qualidade do Serviço | |
| Endereço: Rua Padre Pedro Pinto, 2871 | 43 | D |
| Num. Lote CTM: 210601400130 | | |

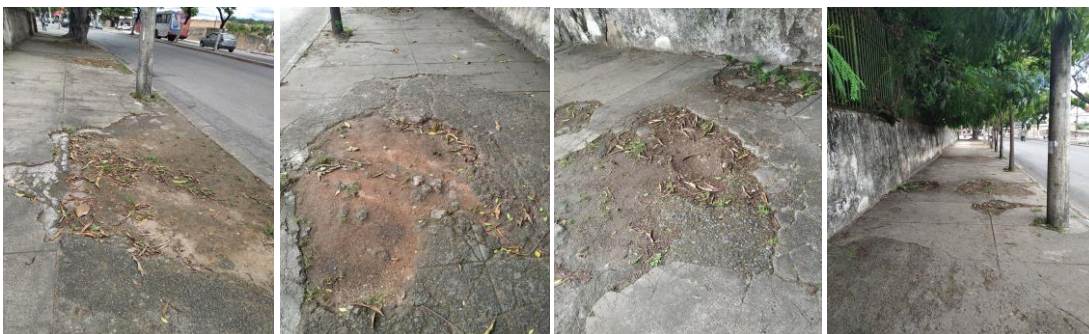
### Fotos Complementares - Detalhes do Passeio

| ID | Itens Avaliados | Respostas | Nota |
|---|---|---|---|
| P_4 | Existência de Buracos ? | Poucos | 5 |
| P_5 | Condições Gerais do Piso e meio-fio da calçada ? | Péssimo | 0 |
| P_6 | Presença de desníveis ? | Médio | 3 |
| P_7 | Tem rebaixamento de calçada para Pedestre ? | Não, mas deveria ter. | 0 |
| P_9 | A calçada Possui Rebaixamento de Veículos correto ? | Não | 0 |
| P_11 | O Passeio está no padrão da SMPU ? | Não | 0 |
| P_16 | Classificação geral da calçada pelo pesquisador. | Ruim | 0 |
