Lote 5 - Rota: Afonso Pena

Diagnóstico da Calçada	Qualidade do Serviço	
Endereço: Av. Afonso Pena, 527 Data do Registro: 04/11/2019 11:55:21 Num. Lote CTM:	78	B

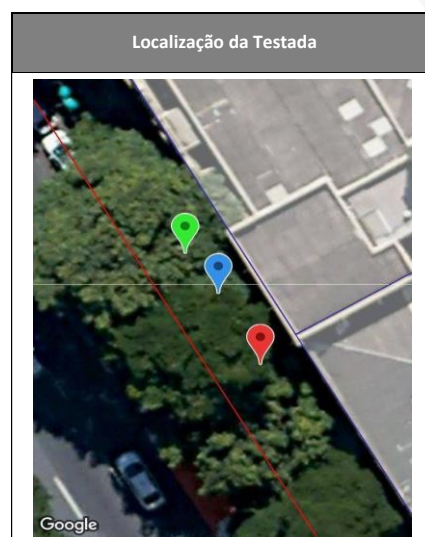
ID	Itens Avaliados	Respostas	Nota
P_1	O Mobiliário urbano está dentro da faixa de serviço de 70 cm ?	Sim	-
P_2	Qual a largura livre do Passeio ?	Acima de 1.50 m	10
P_3	Tipo de revestimento da calçada ?	Pedra Portuguesa	8
P_4	Existência de Buracos ?	Nenhum	10
P_5	Condições Gerais do Piso e meio-fio da calçada ?	Ótimo(a)	10
P_6	Presença de desníveis ?	Nenhum	10
P_7	Tem rebaixamento de calçada para Pedestre ?	Não	7
P_8	Possui piso tátil ao longo da Calçada ?	Não	-
P_9	A calçada Possui Rebaixamento de Veículos correto ?	N.A	0
P_10	Existência de altura livre menor que 2,10 m ?	Não	-
P_11	O Passeio está no padrão da SMPU ?	Não	0
P_12	A testada possui prática de estacionamento sobre o passeio ?	Não	10
P_13	Existe algum dispositivo de Drenagem sobre a calçada ?	Não	0
P_14	Existe PED em frente a testada ?	Não	-
P_15	Existe FTP em frente a testada ?	Não	-
P_16	Classificação geral da calçada pelo pesquisador.	Ótimo(a)	10
