# Lote 1 - Rota: Noroeste

Diagnóstico da Calçada	Qualidade do Serviço	
Endereço: Av. Brigadeiro Eduardo Gomes, 1871 Data do Registro: 26/11/2019 16:28:48 Num. Lote CTM: 130486400205	55	C

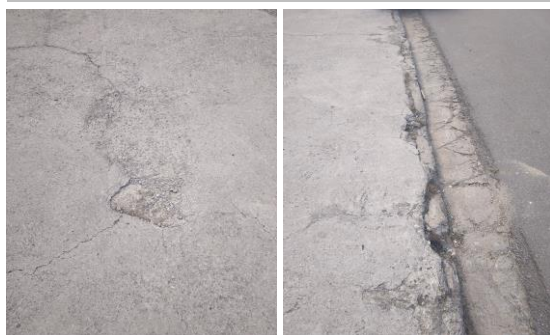
## Fotos Complementares - Detalhes do Passeio

ID	Itens Avaliados	Respostas	Nota
P_1	O Mobiliário urbano está dentro da faixa de serviço de 70 cm ?	Sim	-
P_2	Qual a largura livre do Passeio ?	Acima de 1.50 m	10
P_3	Tipo de revestimento da calçada ?	Concreto	10
P_4	Existência de Buracos ?	Poucos	5
P_5	Condições Gerais do Piso e meio-fio da calçada ?	Regular	5
P_6	Presença de desníveis ?	Nenhum	10
P_7	Tem rebaixamento de calçada para Pedestre ?	Não	10
P_8	Possui piso tátil ao longo da Calçada ?	Não	-
P_9	A calçada Possui Rebaixamento de Veículos correto ?	Não	0
P_10	Existência de altura livre menor que 2,10 m ?	Não	-
P_11	O Passeio está no padrão da SMPU ?	Não	0
P_12	A testada possui prática de estacionamento sobre o passeio ?	Sim	0
P_13	Existe algum dispositivo de Drenagem sobre a calçada ?	Não	0
P_14	Existe PED em frente a testada ?	Não	-
P_15	Existe FTP em frente a testada ?	Não	-
P_16	Classificação geral da calçada pelo pesquisador.	Regular	5
