# Lote 3 - Rota: Antônio Carlos II

Diagnóstico da Calçada	Qualidade do Serviço	
Endereço: Av. Portugal, 2569 Data do Registro: 19/11/2019 10:47:06 Num. Lote CTM: 200072400670	<b>73</b>	<b>B</b>

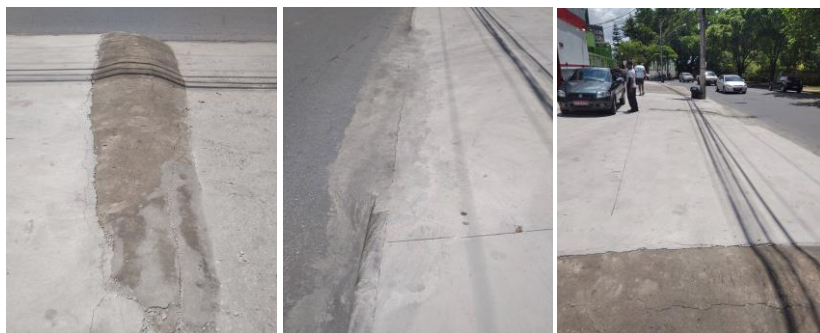
## Fotos Complementares - Detalhes do Passeio

ID	Itens Avaliados	Respostas	Nota
P_1	O Mobiliário urbano está dentro da faixa de serviço de 70 cm ?	Sim	-
P_2	Qual a largura livre do Passeio ?	Acima de 1.50 m	10
P_3	Tipo de revestimento da calçada ?	Concreto	10
P_4	Existência de Buracos ?	Nenhum	10
P_5	Condições Gerais do Piso e meio-fio da calçada ?	Ótimo(a)	10
P_6	Presença de desníveis ?	Médio	3
P_7	Tem rebaixamento de calçada para Pedestre ?	Não	10
P_8	Possui piso tátil ao longo da Calçada ?	Não	-
P_9	A calçada Possui Rebaixamento de Veículos correto ?	Não	0
P_10	Existência de altura livre menor que 2,10 m ?	Não	-
P_11	O Passeio está no padrão da SMPU ?	Não	0
P_12	A testada possui prática de estacionamento sobre o passeio ?	Não	10
P_13	Existe algum dispositivo de Drenagem sobre a calçada ?	Não	0
P_14	Existe PED em frente a testada ?	Não	-
P_15	Existe FTP em frente a testada ?	Não	-
P_16	Classificação geral da calçada pelo pesquisador.	Ótimo(a)	10
