| Diagnóstico da Calçada | Qualidade do Serviço | |
| Endereço: Av. Nossa Sra. Do Carmo, s/nº<br>Data do Registro: 12/11/2019 10:24:01<br>Num. Lote CTM: 91058400230 | 60 | C |

## Lote 5 - Rota: Sul

**FRATAR**  
ENGENHARIA CONSULTIVA

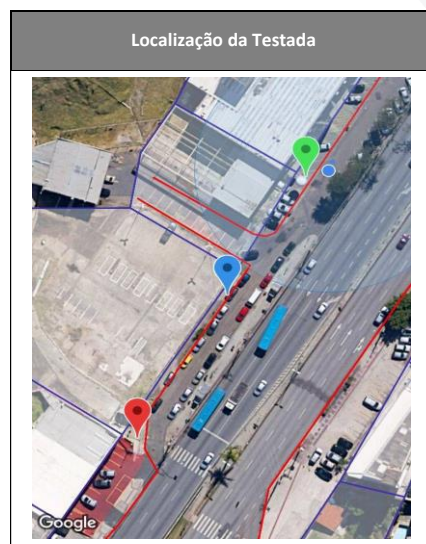
| ID | Itens Avaliados | Respostas | Nota |
|---|--|---|---|
| P_4 | Existência de Buracos ? | Poucos | 5 |
| P_5 | Condições Gerais do Piso e meio-fio da calçada ? | Regular | 5 |
| P_7 | Tem rebaixamento de calçada para Pedestre ? | Não, mas deveria ter. | 10 |
| P_9 | A calçada Possui Rebaixamento de Veículos correto ? | Não | 0 |
| P_10 | Existência de altura livre menor que 2,10 m ? | Sim | - |
| P_11 | O Passeio está no padrão da SMPU ? | Não | 0 |
