# Lote 4 - Rota: Contorno

**FRATAR**  
ENGENHARIA CONSULTIVA

Diagnóstico da Calçada	Qualidade do Serviço	
Endereço: Av.Contorno, 4570	<b>78</b>	<b>B</b>
Data do Registro: 02/11/2019 18:21:39		
Num. Lote CTM: 10136500365

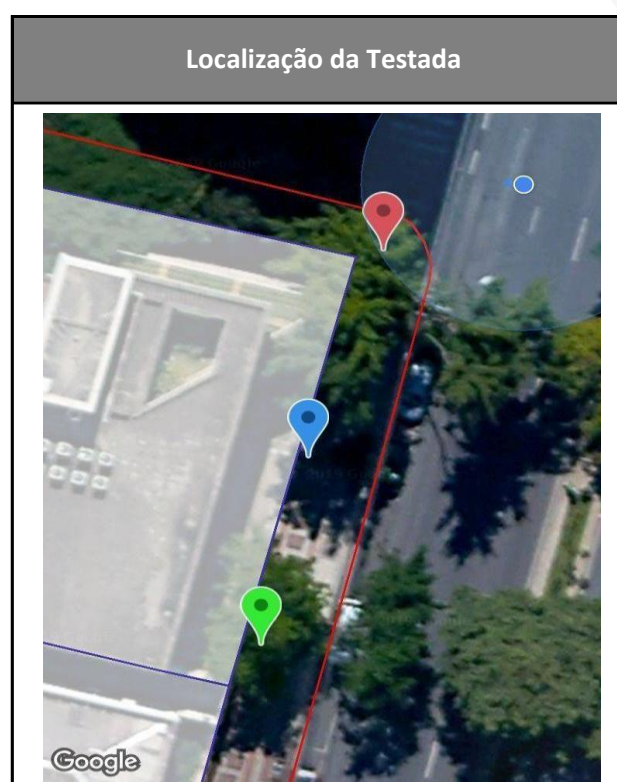
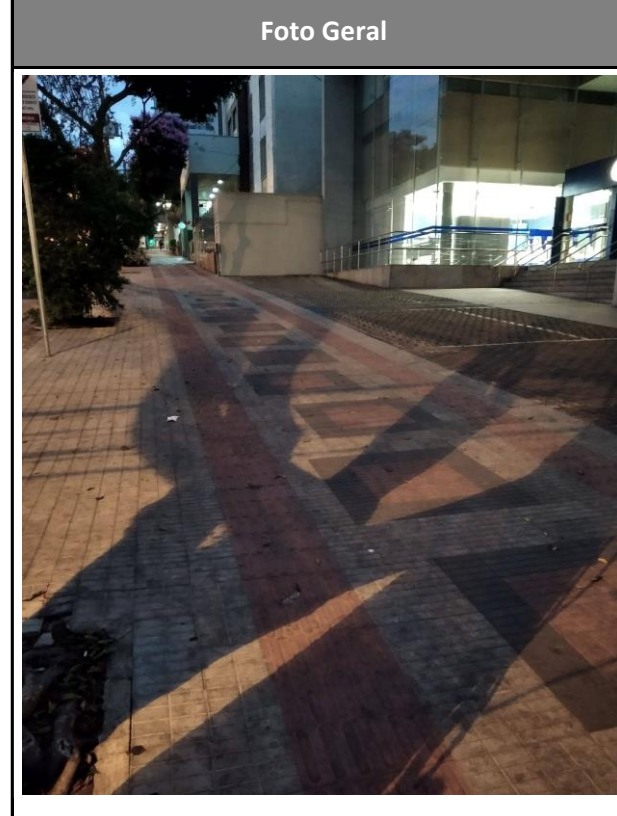
ID	Itens Avaliados	Respostas	Nota
P_1	O Mobiliário urbano está dentro da faixa de serviço de 70 cm ?	Não	-
P_2	Qual a largura livre do Passeio ?	Acima de 1.50 m	10
P_3	Tipo de revestimento da calçada ?	Ladrilho Hidráulico	10
P_4	Existência de Buracos ?	Nenhum	10
P_5	Condições Gerais do Piso e meio-fio da calçada ?	Ótimo(a)	10
P_6	Presença de desníveis ?	Nenhum	10
P_7	Tem rebaixamento de calçada para Pedestre ?	Sim	8
P_8	Possui piso tátil ao longo da Calçada ?	Sim	-
P_9	A calçada Possui Rebaixamento de Veículos correto ?	N.A	0
P_10	Existência de altura livre menor que 2,10 m ?	Não	-
P_11	O Passeio está no padrão da SMPU ?	Não	0
P_12	A testada possui prática de estacionamento sobre o passeio ?	Não	10
P_13	Existe algum dispositivo de Drenagem sobre a calçada ?	Não	0
P_14	Existe PED em frente a testada ?	Não	-
P_15	Existe FTP em frente a testada ?	Sim	-
P_16	Classificação geral da calçada pelo pesquisador.	Ótimo(a)	10
