Diagnóstico da Calçada	Qualidade do Serviço	
Endereço: Av. Portugal, s/nº	66	C
Data do Registro: 16/11/2019 11:23:08		
Num. Lote CTM: 200011603310

Diagnóstico da Calçada	Qualidade do Serviço		Complemento do Diagnóstico
Endereço: Av. Portugal, s/nº Data do Registro: 16/11/2019 11:23:08 Num. Lote CTM: 200011603310	66	C

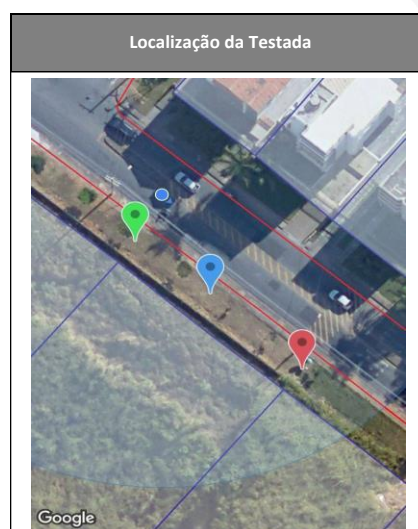
ID	Itens Avaliados	Respostas	Nota
P_1	O Mobiliário urbano está dentro da faixa de serviço de 70 cm ?	Sim	-
P_2	Qual a largura livre do Passeio ?	Entre 1.20 m e 1.50 m	6
P_3	Tipo de revestimento da caçada ?	Concreto	10
P_4	Existência de Buracos ?	Nenhum	10
P_5	Condições Gerais do Piso e meio-fio da calçada ?	Regular	5
P_6	Presença de desníveis ?	Nenhum	10
P_7	Tem rebaixamento de calçada para Pedestre ?	Não	10
P_8	Possui piso tátil ao longo da Calçada ?	Não	-
P_9	A calçada Possui Rebaixamento de Veículos correto ?	N.A	0
P_10	Existência de altura livre menor que 2,10 m ?	Não	-
P_11	O Passeio está no padrão da SMPU ?	Não	0
P_12	A testada possui prática de estacionamento sobre o passeio ?	Não	10
P_13	Existe algum dispositivo de Drenagem sobre a calçada ?	Não	0
P_14	Existe PED em frente a testada ?	Não	-
P_15	Existe FTP em frente a testada ?	Não	-
P_16	Classificação geral da calçada pelo pesquisador.	Regular	5
